L'apporto della ricerca industriale al settore dei beni culturali

di Giovanni Perego

Nel settembre 1999 si è concluso il progetto di restauro della facciata della basilica di S. Pietro, avviato nel marzo 1997. I lavori sono stati costantemente seguiti dagli organi di stampa e dalle principali reti televisive, soprattutto nel loro momento conclusivo, culminato con una spettacolare cerimonia svoltasi in piazza S. Pietro alla presenza di S.S. Giovanni Paolo II°.

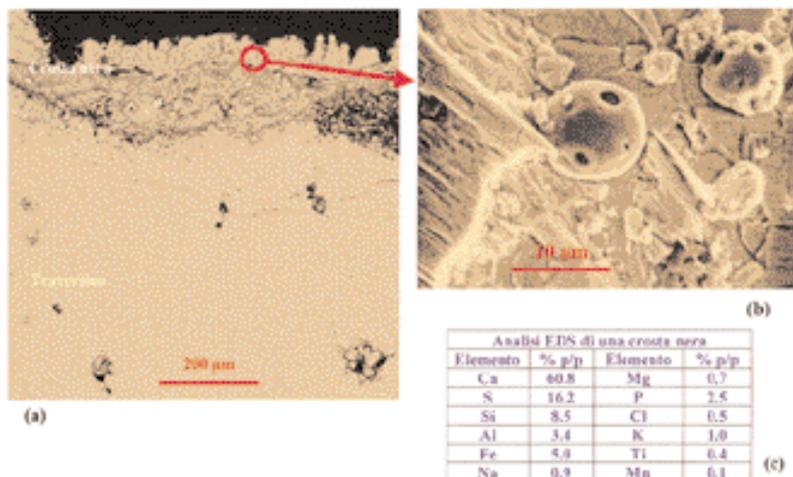
Figura 2 - Immagine ottenuta al microscopio elettronico a scansione (SEM) su una sezione di un frammento di pietra prelevato sulla superficie della facciata prima dell'intervento di restauro, che mostra una tipica crosta nera (a). Particolare ad alto ingrandimento della crosta nera, che evidenzia i cristalli di gesso ed il particolato di origine atmosferica depositatosi sulla superficie della pietra (particelle tondeggianti) (b). Composizione elementare della crosta nera, ottenuta dall'analisi mediante spettroscopia di raggi X in dispersione di energia (EDS) accoppiata all'esperimento SEM (c)

I dati raccolti hanno evidenziato chiaramente come la parte più superficiale della pietra fosse costituita da uno strato di spessore variabile, ben distinguibile dal travertino sottostante. Tale strato era formato da sali di calcio, in prevalenza solfato (gesso) ed in misura minore ossalato e da materiale particellare di natura inorganica (tipicamente polveri da

suolo) ed organica (prodotto da processi di combustione), di provenienza atmosferica (Figura 2). Il quadro sperimentale, in linea con quanto atteso sulla base dei dati di letteratura sull'argomento, era indicativo dell'attacco del carbonato di calcio (componente base sia del travertino che di eventuali scialbature applicate sulla superficie della pietra) da parte di specie acide veicolate attraverso l'aria o la pioggia (anidride solforosa) [1] o generate da microorganismi (acido ossalico) [2].

Lo spessore dello strato degradato è risultato molto elevato nelle croste nere (fino ad un millimetro), discontinuo e generalmente inferiore a 100 micron nelle zone chiare e di 100-200 micron nelle zone di aspetto grigiastro.

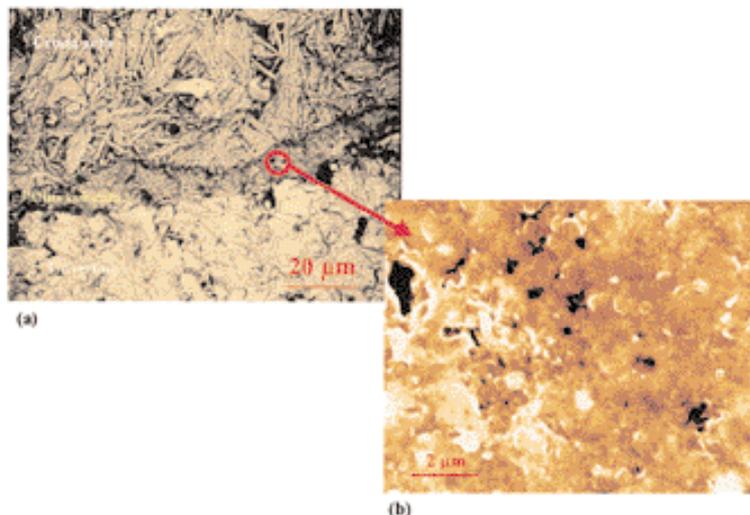
Figura 3 - Immagine ottenuta al microscopio elettronico a scansione su una sezione di un frammento di pietra prelevato in una zona che presentava una colorazione ocra. È visibile una sottile patina tra il travertino e la crosta superficiale (a). Particolare ad alto ingrandimento della patina, che evidenzia una struttura morfologica costituita da particelle di dimensioni dell'ordine del micron (b)

Gli elementi raccolti erano sufficienti per ricondurre quanto osservato alle "patine ad ossalati" trovate su molti monumenti in pietra calcarea e sulla cui origine esiste un ampio dibattito in letteratura [5]. Nel nostro caso, l'ampiezza ed il livello di dettaglio dei dati sperimentali acquisiti hanno consentito, con ragionevole certezza, di attribuire a queste patine un'origine "artificiale", facendole risalire alla trasformazione chimica di strati di "scialbatura". Trattamenti di scialbatura a base di calce venivano frequentemente applicati in passato, soprattutto ai fini della protezione della pietra, impiegando prodotti organici naturali (caseina, colle animali, gomma arabica ecc.) per garantire una sufficiente adesione dello "scialbo" alla matrice lapidea. Proprio la degradazione di questo materiale organico ad opera di microorganismi, tra cui quelli da noi identificati sulla pietra della facciata, dovrebbe aver fornito l'acido ossalico necessario per formare l'ossalato di calcio [2]. Due evidenze sperimentali suggeriscono che l'ossalato si sia formato a spese del carbonato di calcio costituente lo "scialbo" (generato dal processo di carbonatazione della calce iniziale), piuttosto che del carbonato costituente il travertino: l'assenza di carbonato all'interno della patina e la buona conservazione del travertino al di sotto di patine ancora integre.

Secondo l'ipotesi da noi formulata, la componente silicea/ossidica, ritenuta responsabile della colorazione, era stata aggiunta all'impasto utilizzato per il trattamento di scialbatura, proprio con la funzione di pigmento. Data la composizione e la morfologia di questa componente, si può ragionevolmente ipotizzare che siano state utilizzate terre colorate per ottenere il tipo di pigmentazione voluto.

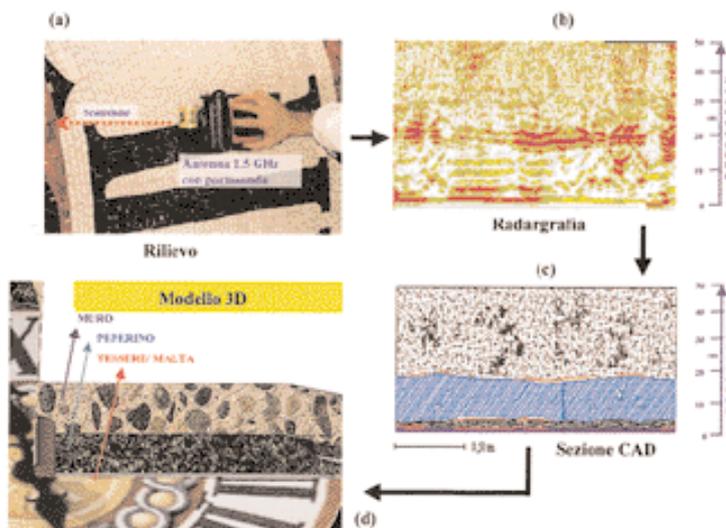
Le radargrafie sono state interpretate in termini tematici (travertino, struttura muraria, cavità, distacchi, fratture, tasselli, grappe metalliche) ed è stata sviluppata una procedura originale che consente una restituzione nel modello geometrico tridimensionale, in ambiente CAD (Figura 4). Sono state ottenute informazioni dettagliate sulla struttura dei blocchi di travertino (spessori variabili tra 40 cm ed 1 metro circa) e del corpo murario, evidenziando per quest'ultimo fratturazioni e distacchi dal rivestimento lapideo.

I rilievi sui mosaici dei due grandi orologi ("Italiano" ed "Oltromontano"), posti sulle due sommità laterali della facciata, integrati da indagini termografiche, hanno consentito di definire in dettaglio la stratificazione dei vari materiali costituenti (tessere del mosaico/malta/peperino/corpo murario) (Figura 4), mettendo in luce criticità strutturali (distacchi, cavità) in

corrispondenza delle interfacce tessere/malta e malta/peperino. L'indagine ha evidenziato il diverso stato di conservazione dei due orologi (l'Oltromontano presentava maggiori criticità, con circa il 50% delle tessere del mosaico staccate dal substrato di malta), consentendo di orientare opportunamente l'intervento di restauro.

Figura 4 - Schema della procedura seguita per le indagini radar: la scansione lineare sulla superficie dell'oggetto in esame (a) produce una radargrafia (b), la cui interpretazione fornisce una sezione CAD dell'oggetto stesso (c). Più sezioni parallele tra loro consentono di ottenere una rappresentazione 3D (d). L'esempio fa riferimento al mosaico di uno dei due grandi orologi che si trovano sulla sommità della facciata

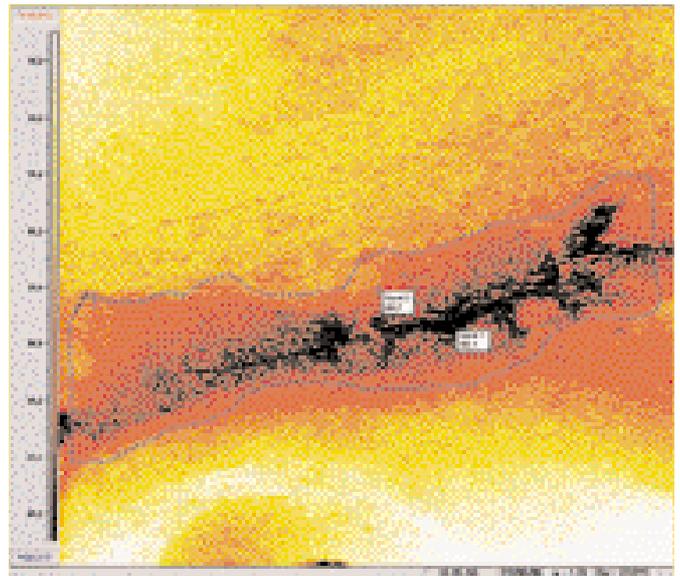
In realtà, stucchi di qualità chiaramente scadente hanno evidenziato una temperatura superficiale significativamente diversa rispetto alla pietra circostante. Sulla base di un'ampia casistica, acquisita attraverso prove parallele di scalfitura *in situ*, è stata identificata una soglia critica attorno a 0,5 °C per quanto riguarda la differenza di temperatura tra stucco e pietra. Valori al di sotto di tale soglia erano indicativi di stuccature di qualità soddisfacente; valori al di sopra segnalavano situazioni di distacco dalla pietra con eventuali fratturazioni dello stucco (zone più calde rispetto alla matrice lapidea) o ristagno d'acqua (zone più fredde rispetto alla matrice lapidea) (Figura 5).

Figura 5- Mappa termografica tipica di una stuccatura caratterizzata da forte ristagno di umidità (zona centrale più scura)

La strada seguita in questo intervento di restauro è stata quella di utilizzare malte di tipo tradizionale, a base di calce, polvere di travertino, sabbie e polveri di mattone, queste ultime necessarie per ottenere adeguati accostamenti cromatici con la pietra. Tuttavia, prima di procedere al lavoro di cantiere, formulazioni, procedure di preparazione e di applicazione delle malte sono state ottimizzate attraverso uno studio in laboratorio. In questo modo è stato possibile ottenere stuccature con ottime proprietà meccaniche (resistenza a compressione superiore a 50 kg/cm²), buona adesione alla matrice lapidea e buon accostamento cromatico alla pietra. Quale ulteriore garanzia della qualità del lavoro svolto, l'idoneità delle stuccature applicate è stata verificata attraverso il controllo termografico, come già illustrato nel paragrafo precedente.

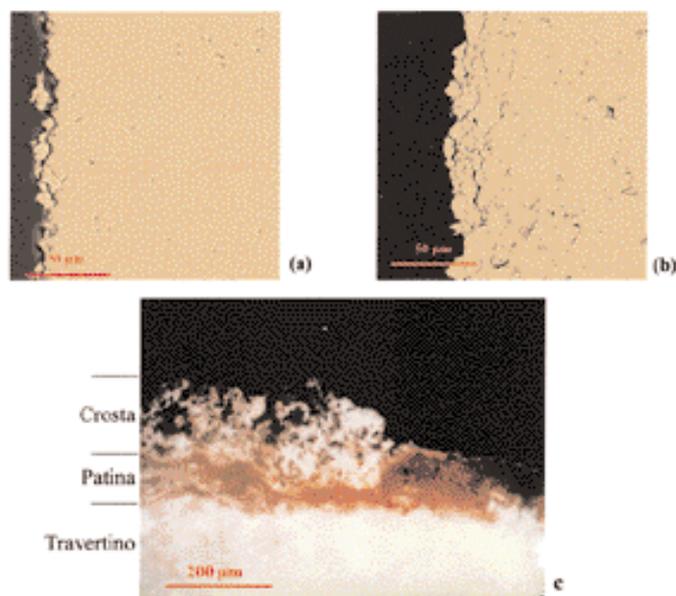
Grazie alla bassa pressione di lavoro ed all'impatto tangenziale sulla superficie della pietra, la rimozione dello strato degradato avviene in maniera molto delicata, evitando quei danneggiamenti della matrice lapidea sottostante, che di solito accompagnano i trattamenti di "sbiancamento" spinto della superficie della pietra (Figura 6). Inoltre, l'elevata flessibilità della tecnica ha permesso di adottare condizioni operative in grado di preservare lo strato di coloritura, sfruttando la maggiore consistenza di questo strato rispetto alla parte più esterna ricca in gesso (Figura 6).

Figura 6 - Micrografie SEM di sezioni di frammenti di pietra prelevati su superfici da cui è stata rimossa completamente la crosta nera con diverse tecniche di pulitura: superficie senza danneggiamento del substrato (a) e con forte alterazione del substrato (b). Micrografia ottica di una sezione di un frammento di pietra prelevato in una zona caratterizzata da colorazione ocracea, dopo una pulitura volutamente parziale effettuata mediante la tecnologia JOS (c). Si può notare che nella zona pulita (parte destra della micrografia) la crosta è stata rimossa preservando la patina responsabile della colorazione

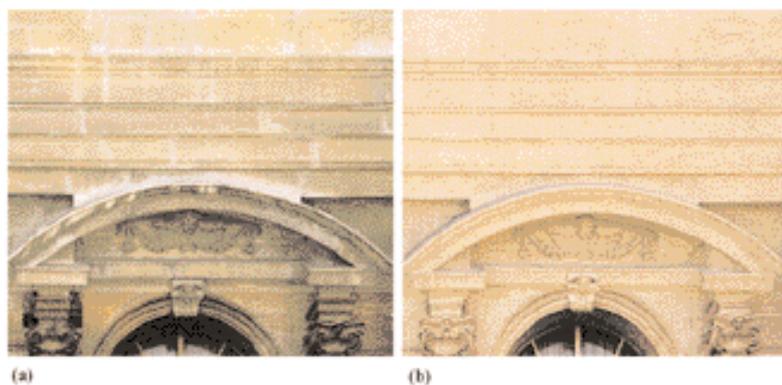
Figura 7 - Immagini digitali di un particolare della facciata prima (a) e dopo l'intervento di pulitura mediante la tecnologia JOS (b)

La scelta è caduta sulla tecnologia JOS, una variante della idrosabbatura, che opera con un getto composito di aria, acqua e polvere di un inerte di granulometria molto fine (carbonato di calcio, lo stesso componente del travertino),

In pratica, la tecnologia JOS è stata impiegata sull'intera superficie della facciata, con risultati eccellenti (Figura 7).
