# La conservazione del Partenone

## Nuove frontiere per chimici e ingegneri chimici

di Carlo Giavarini

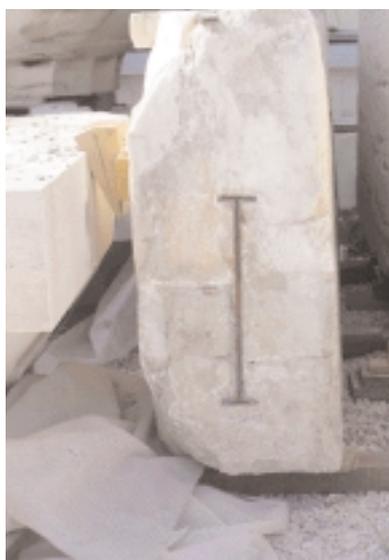
Il degrado dei monumenti antichi è dovuto ai vari fattori di tipo meccanico, chimico e biologico che interessano i materiali. Nel caso del Partenone, il materiale principale è il marmo pentelico, avente porosità estremamente bassa e buone caratteristiche meccaniche. Escludendo eventi traumatici come quelli sopra citati, problemi di tipo meccanico possono essere indotti dall'uomo, sia in fase di costruzione sia (ahimè) in fase di restauro. Le giunzioni tra i blocchi marmorei del Partenone furono realizzate con staffe di acciaio sapientemente lavorate alla forgia e ricoperte di uno strato di piombo (Figura 2).

Figura 2 - Inserimento nel marmo delle originarie staffe di acciaio

no consci, o quantomeno più noncuranti del fenomeno, furono i restauratori degli anni 1837-1843 e 1898-1940, che professero con piombo solo le estremità esposte dei giunti. Il risultato è stato che nel 90% dei casi i "nuovi" giunti hanno portato alla frattura del marmo, fenomeno che ha invece interessato solo il 20% dei giunti antichi.

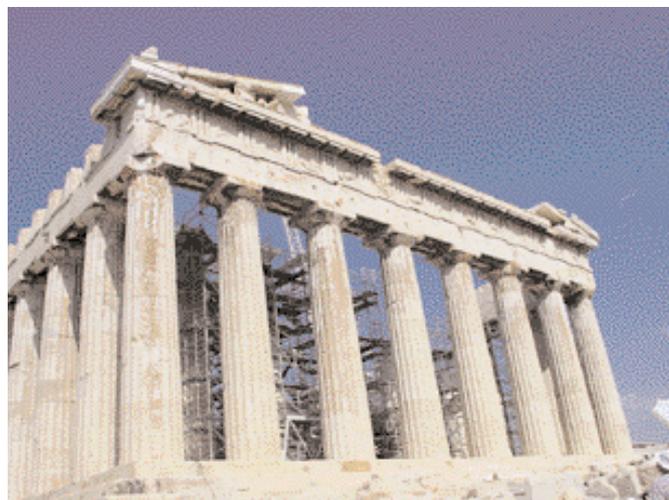
Figura 4 - Formazione di patine nere sulle superfici meno esposte e "croste rosse" localizzate su alcune colonne

Oltre agli strati sottili e compatti di ossalati, esistono anche patine o croste rossicce più spugnose e localizzate in varie zone del Partenone (Figura 4). Sulla loro origine e sul perché sono diverse dalle patine lisce di cui si è detto, ancora si indaga [12]. In aggiunta a quanto detto, la microflora può provocare danni attraverso vari meccanismi, esercitando minute pressioni sul marmo, estendendo il reticolo delle microfessure e creando porosità e cavità, che poi facilitano l'attacco chimico. Tra le cause di degrado del Partenone, non parliamo in questa sede degli effetti dovuti all'erosione, ai piccioni e ai visitatori.

- 5) pulizia delle superfici, soprattutto delle patine nere, con la tecnica del laser termico, che sublima i componenti delle patine senza limitare il film di gesso sottostante. Particolari studi hanno controllato l'influenza delle lunghezze d'onda e delle modalità di applicazione. La pulizia con acqua nebulizzata, la sabbiatura, gli ultrasuoni devono essere limitati a zone particolari, comunque non scolpite. In alternativa sono previsti impacchi con sostanze adsorbenti (attapulgit, bentonite) sospese in soluzioni sature di solfato. La pulizia estesa dipende comunque dalla definizione di un efficace e affidabile sistema di protezione (vedi altro paragrafo);

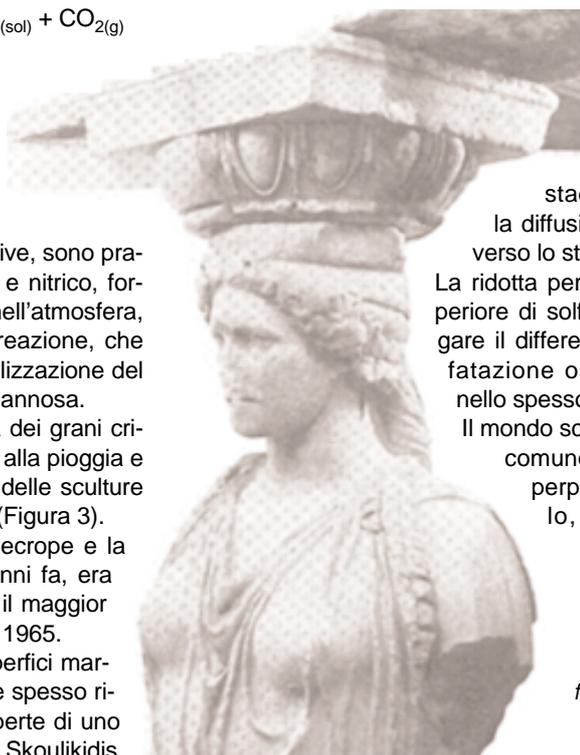
L'attacco acido di questo tipo inizia all'interfaccia dei grani cristallini del marmo e privilegia le zone più esposte alla pioggia e ad alta superficie specifica (bassorilievi, dettagli delle sculture ecc.), fino ad arrivare a rotture e vistosi distacchi (Figura 3).

Figura 3 - Una cariatide dell'Eretteo che ha perso il naso e altri particolari frontali, per dilavamento da parte delle piogge acide

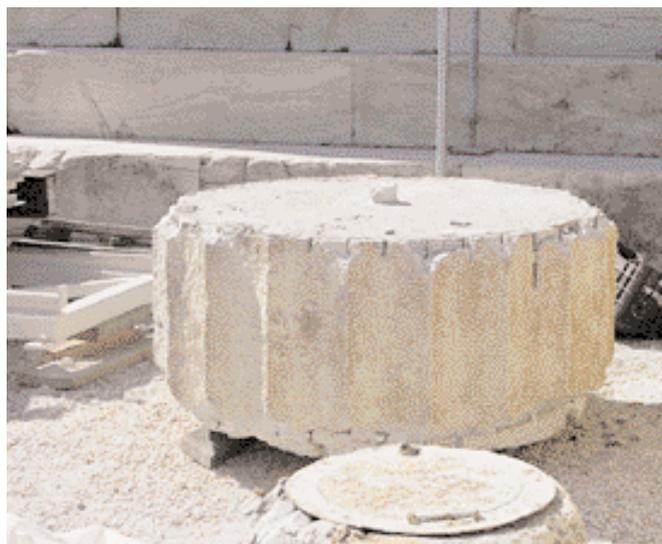
È stato usato calcestruzzo di cemento, armato con tondini di ferro, per ricostruzioni o ripristini (Figura 5). A parte il problema della corrosione del ferro superficiale in un ambiente non lontano dal mare quale è quello di Atene, il cemento non è generalmente ritenuto adatto al restauro dei monumenti antichi, avendo caratteristiche meccaniche e chimiche diverse dai materiali usati nell'antichità. Fra l'altro, si deteriora più velocemente del marmo. Molto usato come collante universale e per le integrazioni (sia per il suo potere adesivo sia per l'aspetto simile al marmo pentelico) è stato il cemento ossicloromagnesiaco, detto anche "colla Meyer" (Figura 6); per idratazione, tale materiale forma  $Mg_2(OH)_3Cl \cdot 4H_2O$  [10].

Figura 5 - Rocco di colonna ricostruito in calcestruzzo

- 4) sostituzione di tutte le integrazioni fatte con cemento Meyer e con calcestruzzo cementizio, impiegando leganti e materiali appositamente studiati (vedi paragrafo successivo);

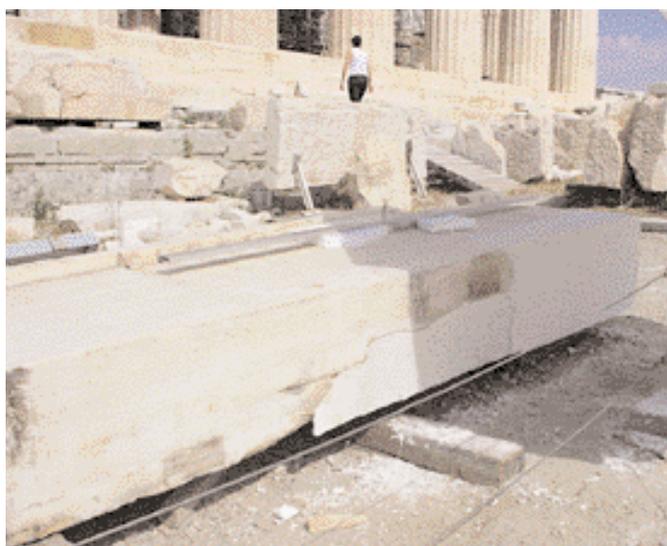
La lenta carbonatazione dell'idrossido di magnesio porta poi alla formazione di idromagnesite; resta il problema della presenza del cloruro, con tutto il suo potenziale corrosivo. Considerando che i materiali usati come armatura e rinforzi del cemento Meyer erano tondini di rame (fino al 1960) e ottone, i problemi di corrosione si sono presto fatti sentire (attacco dello zinco nell'ottone). Altri inconvenienti mostrati dal cemento Meyer sono l'espansione e la solubilità in acqua.

Figura 6 - Cemento magnesiaco applicato su una trave di marmo
