Paolo Cardillo  
Stazione sperimentale per i Combustibili  
San Donato Milanese  
cardillo@ssc.it

## L'INCIDENTE DI BHOPAL RIVISITATO

# PER NON DIMENTICARE

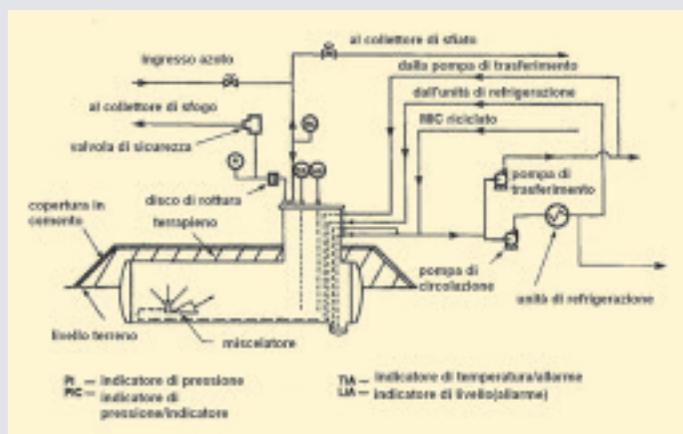
Fig. 5 - Schema dei serbatoi con i relativi dispositivi di sicurezza

Su ogni serbatoio erano previsti [14] (Fig. 5):

- un indicatore di temperatura e relativo allarme;
- un indicatore/controllore della pressione per regolare l'ingresso di azoto o per sfiatare i vapori allo scrubber o alla torcia;
- un indicatore di livello del liquido e relativo allarme
- un sistema di sfiata della pressione munito di disco di rottura e valvola di sicurezza in serie tarato per intervenire a 2,7 bar.

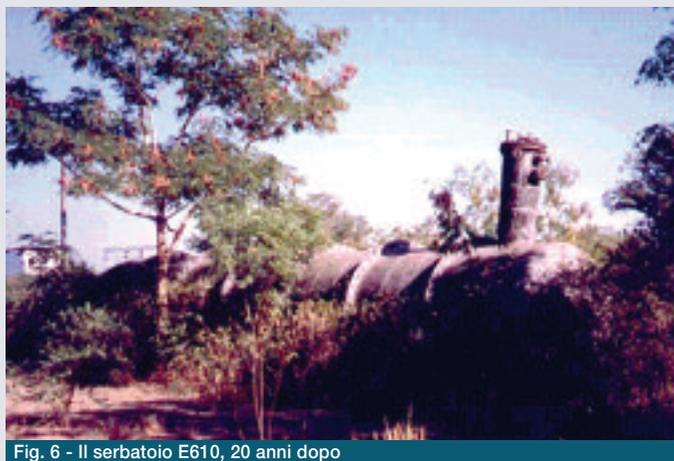
Nella Fig. 6 è riportata una immagine del serbatoio E610, scattata 20 anni dopo l'incidente.

Fig. 6 - Il serbatoio E610, 20 anni dopo

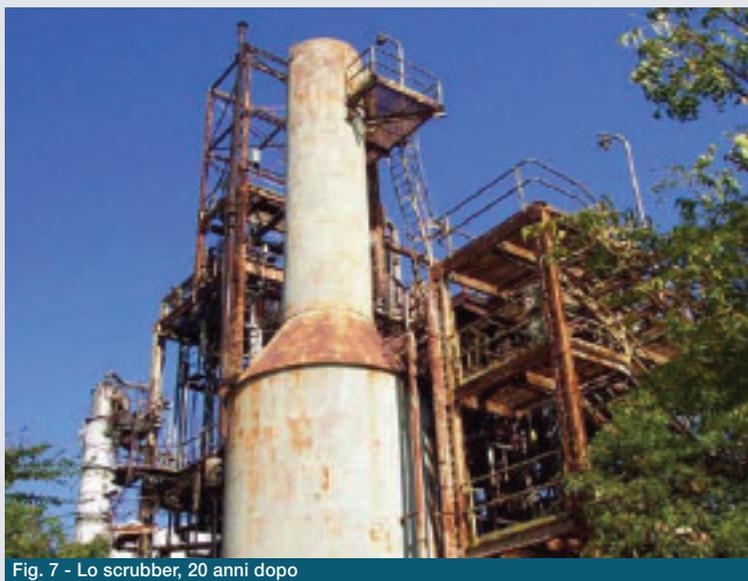
Lo scrubber (Fig. 7) per i gas di scarico era costituito da una colonna impaccata di 1,68 m di diametro in cui i gas entranti erano assorbiti da una soluzione di soda caustica. La basicità della soluzione era mantenuta aggiungendo altra soda proveniente da appositi serbatoi.

La strumentazione comprendeva un indicatore di flusso/allarme per la soda che faceva partire automaticamente una pompa in caso di flusso basso. In condizioni di emergenza lo scrubber poteva neutralizzare 4 t di MIC nei primi 30 min.

Fig. 7 - Lo scrubber, 20 anni dopo

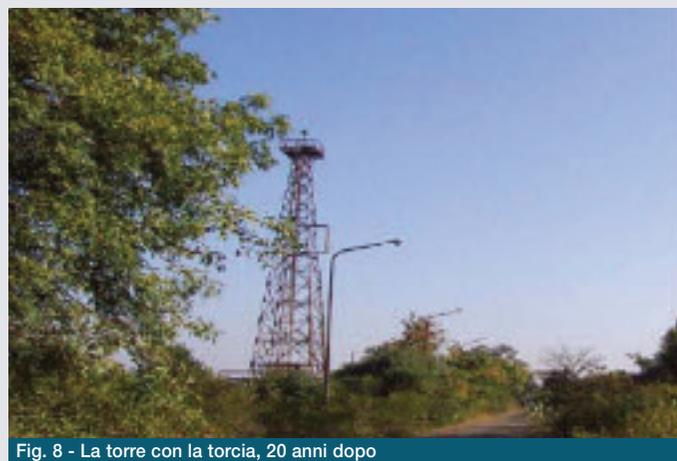
I gas che lasciavano lo scrubber erano scaricati in atmosfera attraverso un camino, alto 33 m munito di torcia (Fig. 8).

Fig. 8 - La torre con la torcia, 20 anni dopo

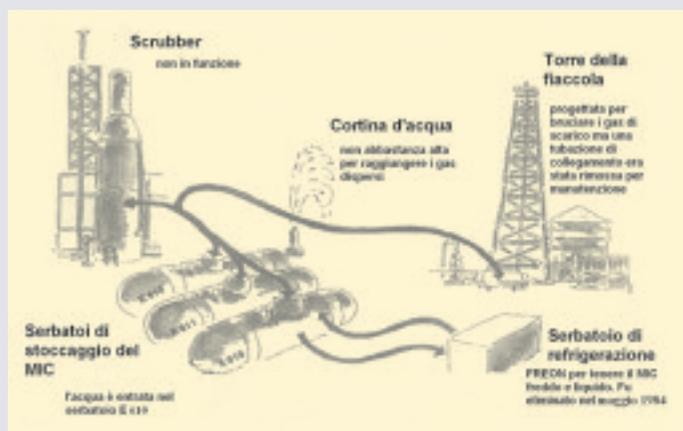
Nella Fig. 9 sono schematizzati i dispositivi di sicurezza, inizialmente predisposti, contro le fughe di gas e vapori dai serbatoi.

Tali dispositivi erano costituiti, come abbiamo visto, da un lavatore con soluzione di soda, da una torcia a valle di questo e da un sistema di refrigerazione. Il sistema di refrigerazione a serpentino, con fluido tipo Freon, non era in funzione da maggio (per risparmiare circa 20 \$/giorno) [11, 16]. Fuori servizio erano anche il lavatore per avaria alla pompa di circolazione, la linea del lavatore alla torcia era esclusa da novembre perché doveva essere riparata. C'era anche la possibilità di spruzzare acqua nebulizzata per abbattere, in caso di spandimenti, eventuali gas tossici ma il getto d'acqua - la notte dell'incidente - non aveva sufficiente pressione per raggiungere l'altezza (30 m) della torre da cui stava fuoriuscendo la nube di MIC.

Fig. 9 - I sistemi di sicurezza previsti ma non funzionanti

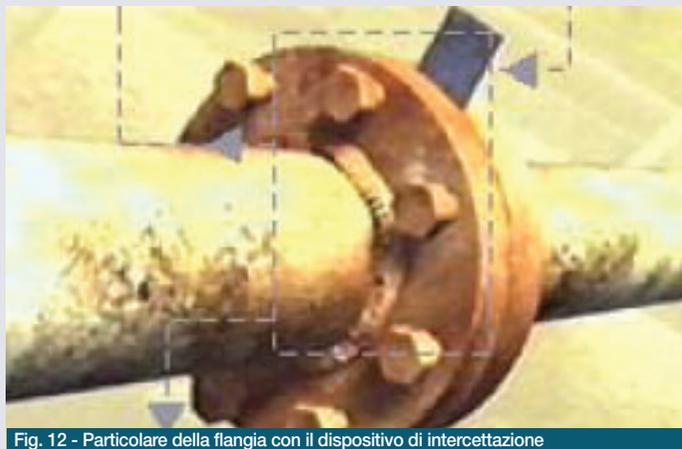
Fig. 12 - Particolare della flangia con il dispositivo di intercettazione

È stato ipotizzato che mentre l'operatore stava lavando le tubazioni intasate, senza intercettare adeguatamente la sezione della tubazione dal resto del sistema (Fig. 12), l'acqua sia entrata nel serbatoio E610. Ufficialmente ci sono state almeno cinque indagini separate per determinare le cause della tragedia: tre a cura di commissioni indiane (Singh Commission, Council of Scientific and Industrial Research CSIR [19] e Central Bureau of Investigation, CBI) e due a cura di ricercatori americani (UCC [20] e Arthur D. Little, ADL [21]). Il rapporto del CSIR è stato presentato al Parlamento Indiano nel dicembre 1985 ma non è mai stato pubblicato (avendo così una scarsa diffusione); la Singh Commission fu inspiegabilmente sciolta dopo un anno e non ha mai prodotto rapporti; il CBI deve ancora pubblicare un rapporto sulle sue conclusioni (!).

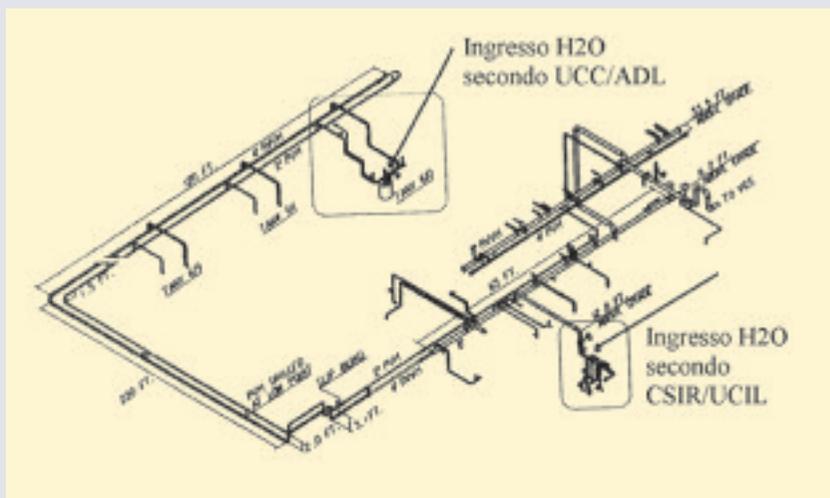
Fig. 18 - Schema dell'intrico di tubazioni collegate al serbatoio E610, con evidenziati i due punti controversi dell'ingresso dell'acqua

fornita, la prova che nel febbraio 1985 è stata condotta una simulazione da CBI e UCIL sull'impianto per verificare il passaggio dell'acqua attraverso le varie valvole dal punto del lavaggio fino al serbatoio. Fu praticato un foro nel punto più basso della tubazione per raccogliere eventuale acqua intrappolata (Fig. 20). La tubazione è risultata anidra e "no liquid came out in spite of purgino with nitrogen". Nella simulazione la pressione dell'acqua non era sufficiente per farla arrivare fino alla prima valvola posizionata al di sopra del punto di connessione. La simulazione non è riportata nel rapporto CSIR ed è stata condotta all'insaputa di UCC.

Il rapporto conclusivo sostiene che nel serbatoio n. 610 è penetrata dell'acqua (500-900 kg). La reazione esotermica tra acqua e MIC ha fatto aumentare rapidamente la temperatura nel serbatoio. Il calore ha provocato la corrosione della parete in acciaio del serbatoio, rilasciando ferro che ha catalizzato la reazione con ulteriore aumento della temperatura fino a far entrare in ebollizione il MIC con conseguente aumento della pressione e apertura della valvola di sfogo.

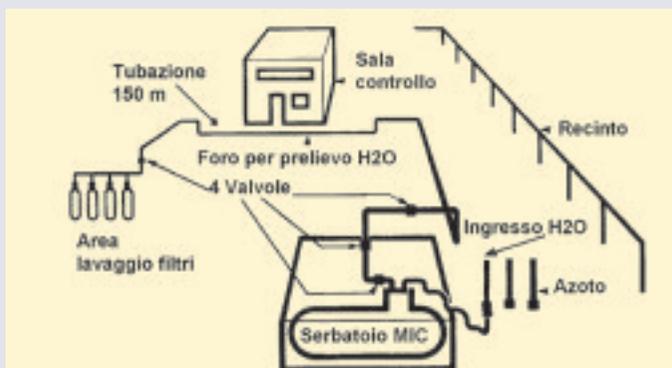
Fig. 19 - Altro schema semplificato delle tubazioni, con evidenziato il punto in cui è stato praticato il foro per il prelievo di eventuale acqua residua
