## CANNE D'ORGANO IN STAGNO FENOMENI DI DEGRADO

*Tramite tecniche di microscopia (MO, VP-SEM) e di analisi (EDS,  $\mu$ -Raman e XRD) è stata effettuata una caratterizzazione di campioni prelevati da canne di organi italiani e da un organo estone, al fine di approfondire le conoscenze dei complessi fenomeni di degrado dello Sn, a supporto della conservazione degli organi storici.*

## Tin Organ Pipes. Deterioration Phenomena

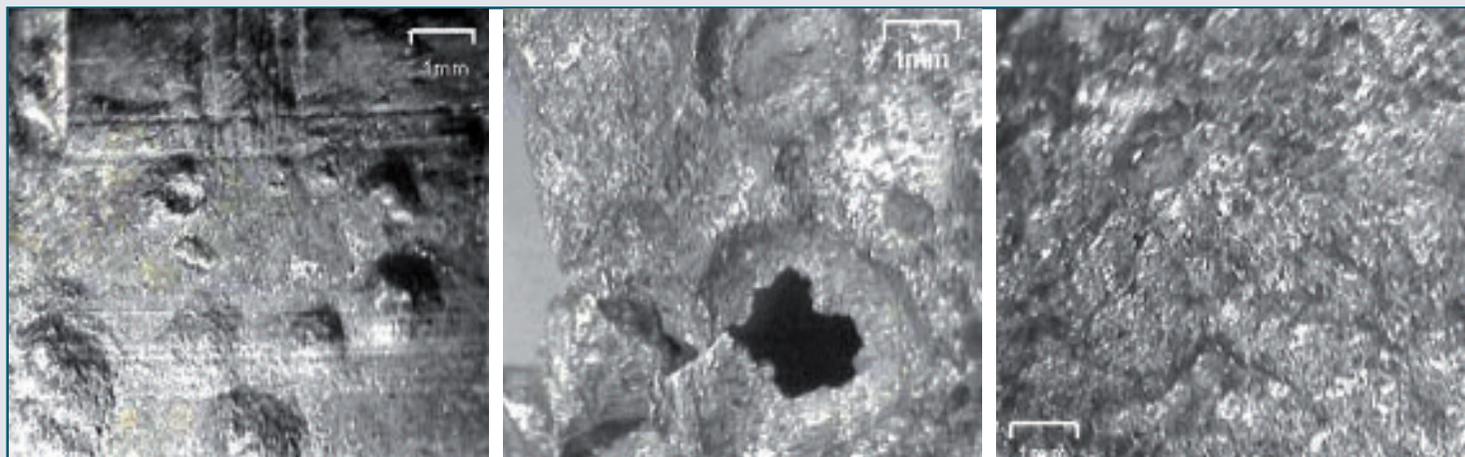
- i) degrado localizzato (sotto forma di pustole e crateri, Fig. 1 a, b);
- ii) degrado generalizzato (sotto forma di croste brune (Fig. 2), in alcuni casi percorse da cricche, che possono staccarsi dalla superficie esponendo aree di aspetto metallico con elevata rugosità, Fig. 1 c);

Fig. 1 - Degradamento localizzato: esempio di pustole (a) e crateri (b) sulla superficie esterna del campione SE1 dall'organo Serassi. Degradamento generalizzato: aree metalliche (c) a rugosità elevata dal campione ALP2 dall'organo Antegnati

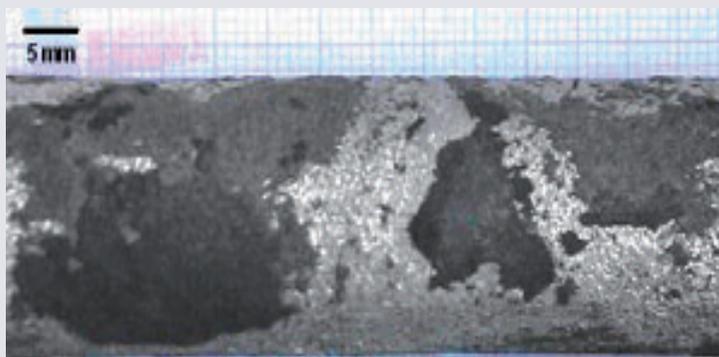
Fig. 2 - Degradamento generalizzato: superficie esterna del campione ALC4 dall'organo Antegnati (sono visibili sia le croste brune che le aree metalliche ad alta rugosità esposte dal distacco delle croste)

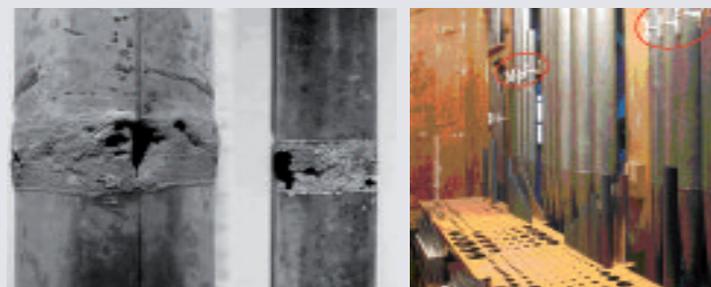
iii) degrado localizzato su scala macroscopica in alcune aree specifiche della canna (Fig. 3 e 4). Per quanto riguarda quest'ultima tipologia, si citano quattro casi specifici: degrado in corrispondenza delle legature (ALS3), dell'appoggio della punta del piede sul somiere (ALP2), del bordo superiore del risonatore (NAP1) o al di sotto di una striscia di pelle incollata sulla superficie esterna della canna per chiudere fori preesistenti (AL1). In questi casi si osserva una linea di demarcazione netta fra la zona degradata e quella integra: questo rende altamente probabile l'ipotesi di un meccanismo di corrosione di tipo interstiziale dovuto all'aerazione differenziale della lastra in corrispondenza della legatura (Fig. 3) o dell'appoggio del piede della canna sul foro del somiere (Fig. 4).

Occorre però considerare che le aree di legatura o di appoggio dell'imboccatura del piede, oltre che zone candidate a subire attacchi per corrosione interstiziale, sono anche zone di vincolo meccanico in cui possono concentrarsi le sollecitazioni vibranti che rappresentano uno dei parametri favorevoli per la trasformazione allotropica  $\beta \rightarrow \alpha$  [14, 8-9]. Tuttavia, la morfologia osservata (degrado generalizzato senza pustole) e la nettezza della linea di demarcazione rendono più plausibile per le aree di degrado localizzato su scala macroscopica l'ipotesi di corrosione interstiziale.

Fig. 3 - Esempi di localizzazione macroscopica del degrado in zone specifiche della canna. A sin.: organo Antegnati in Almenno San Salvatore (BG): porzioni di lastra degradata dal corpo delle canne in corrispondenza delle legature di facciata (vedi a lato); a dx organo Antegnati in Almenno San Salvatore (BG): immagine dell'interno durante il montaggio al termine del restauro, con le canne della facciata ricollocate in sede si notano le legature (nelle aree circondate dalla linea rossa) (Foto Marco Fratti)

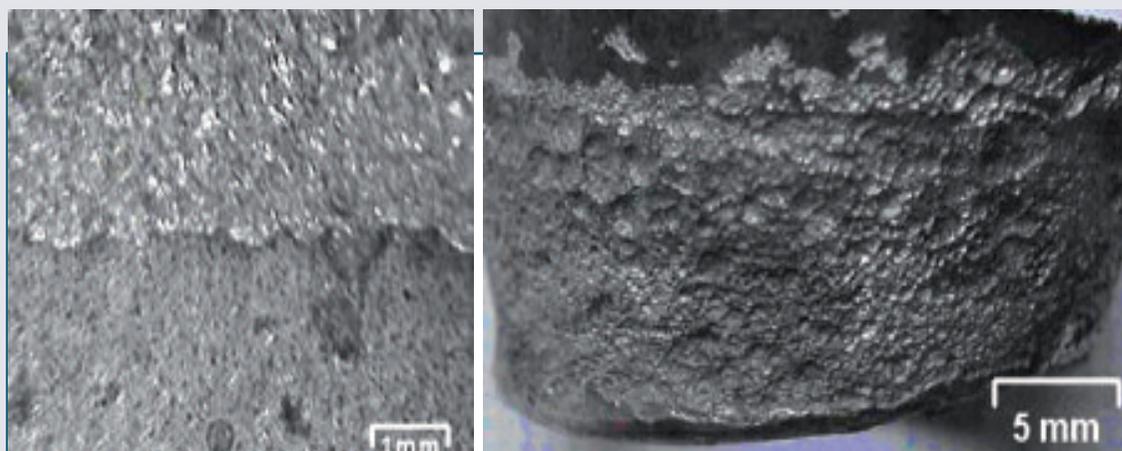
Fig. 4 - Degradamento localizzato su scala macroscopica: a) immagine della superficie del campione ALS3 (zona della legatura) in corrispondenza del confine tra parte metallica corrosa (in alto in figura) e parte integra; b) immagine della superficie esterna del campione ALP2 (zona della punta del piede in appoggio sul somiere)

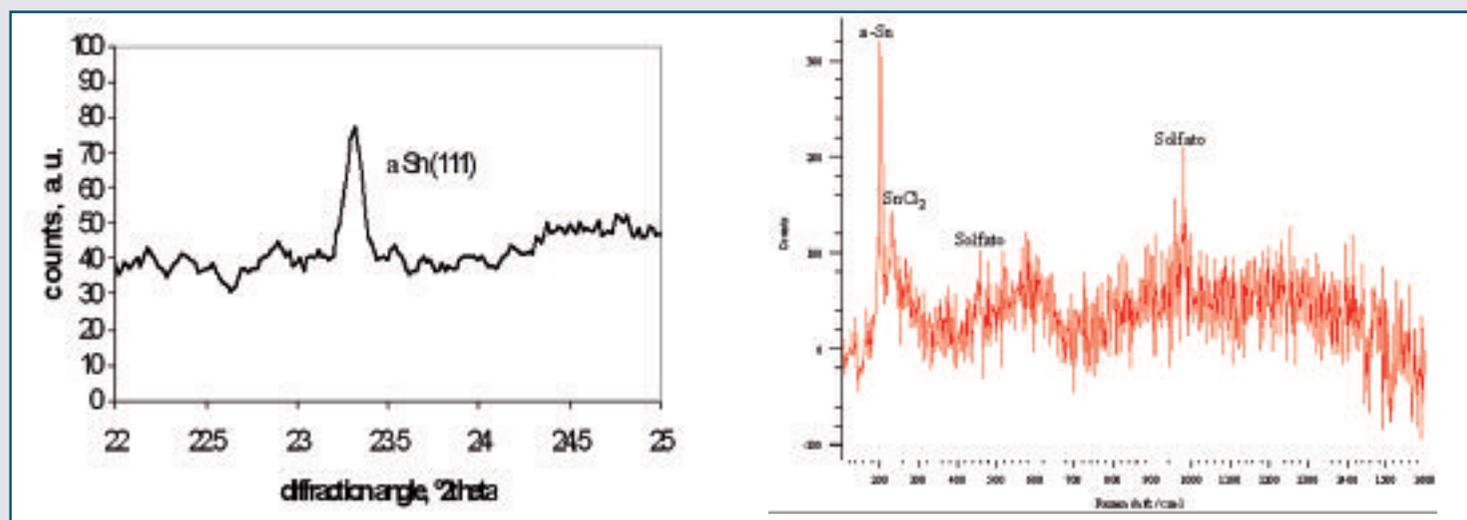
Per quanto riguarda il degrado causato dalla "peste dello stagno", va sottolineato come in nessuno degli organi italiani sia stata rilevata la presenza di fase  $\alpha$ , mentre nell'organo Tanton di Thuala, Estonia, venga identificata la fase  $\alpha$  sia mediante XRD che mediante spettri Raman ottenuti tramite il sistema SCA (Fig. 8). È da notare come proprio in questo caso, dove è stata riscontrata la presenza di Sn  $\alpha$  sia presente Pb in quantità elevate (circa 10% in peso), sebbene quest'ultimo elemento sia considerato cineticamente sfavorevole per la trasformazione.

Fig. 8 - Identificazione della fase Sn- $\alpha$  nel campione da Thuala: spettro XRD (a) con dettaglio della zona in cui compare il picco più intenso della fase  $\alpha$  e spettro Raman (b) corrispondente, che mostra anche la presenza di solfati
