## ANCORA INCIDENTI MORTALI IN SPAZI CONFINATI: LA CHIMICA DIMENTICATA

*Ferruccio Trifirò*

*In questa nota si riportano due incidenti avvenuti all'inizio del 2018 in spazi confinati. Il primo è avvenuto a Milano durante una manutenzione di un forno di ricottura di metalli collocato sottoterra, con quattro morti per asfissia dovuti alle emissioni di argon. Il secondo incidente, con due morti, è avvenuto a Livorno a seguito di un'esplosione durante un'operazione di svuotamento e di pulizia di un serbatoio contenente acetato di etile.*

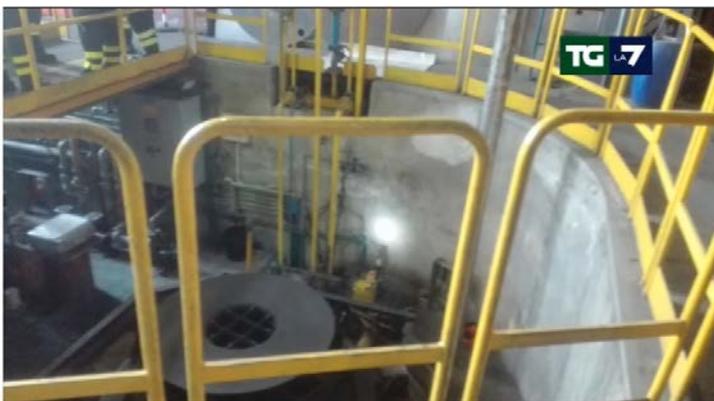
Quattro persone hanno perso la vita il 16 gennaio 2018 [2] durante le operazioni di manutenzione di un forno, che si trovava in una buca profonda 2 metri e larga 2,5 metri, usato per raggiungere temperature elevate per il trattamento di ricottura di metalli per ottenerne laminati [2]. Il forno appartiene all'azienda Lamina di Milano, specializzata nella produzione di laminati in titanio, acciai inossidabili ed al carbonio. A seguito di un guasto nel forno il responsabile di produzione è sceso al suo interno insieme ad un elettricista di un'altra ditta che lo doveva aiutare ed appena raggiunto il fondo del forno, scendendo dalle scale, entrambi

hanno perso i sensi e poi sono morti a causa della scarsa concentrazione di ossigeno e della presenza di alti livelli di argon [3]. L'argon serviva durante la ricottura del titanio per evitarne l'ossidazione ed assicurare un'ottima proprietà delle superfici dei laminati. L'incidente è avvenuto perché l'allarme per mancanza di ossigeno era muto e per un guasto nella valvola di chiusura della cisterna che conteneva l'argon, utilizzato nella laminazione, un gas inodore, incolore e più denso dell'aria, che si era espanso nel fondo del forno. L'argon quando raggiunge la concentrazione in aria del 50% porta a gravi disturbi ed a 75% di concentrazione alla morte per asfissia. Successivamente il fratello del responsabile della produzione, non avendo avuto più contatti con lui preoccupato, è sceso all'interno del vano sotterraneo insieme ad un altro collega ed entrambi poi sono morti. Altri due operai sono scesi poco dopo, per soccorrerli ma sono tornati indietro, dopo essersi resi conto della pericolosità della situazione, mentre poi un caposquadra dei vigili del fuoco, tra i primi a intervenire e a raggiungere il forno, è rimasto lievemente intossicato ed è stato trasportato d'urgenza in ospedale per accertamenti. Quindi alla Lamina si è realizzata la classica catena della morte per solidarietà, come avviene in molti incidenti in spazi confinati, infatti il 50% dei morti sono i soccorritori.

Il D.Lgs. 81/2008 [4] sul lavoro in spazi confinati indica che prima che gli operai eseguano attività in uno spazio confinato occorre rispettare le seguenti indicazioni: misurare il livello d'ossigeno e di gas di sostanze pericolose; indossare indumenti specifici; l'apertura di accesso a detti luoghi deve avere dimensioni tali da poter consentire il recupero di un lavoratore privo di sensi; non si devono usare dispositivi che emettano scintille; occorre utilizzare sistemi d'illuminazione schermati; è obbligatorio usare respiratori nel caso in cui l'aria non possa essere resa respirabile; occorre tenersi in contatto con quelli all'esterno per potere lanciare l'allarme in caso di pericolo; essere legati con l'esterno per potere essere facilmente recuperati in caso di incidente. Tutti i seguenti aspetti sembra che non siano stati rispettati nella discesa dei diversi addetti all'interno del forno della Lamina.

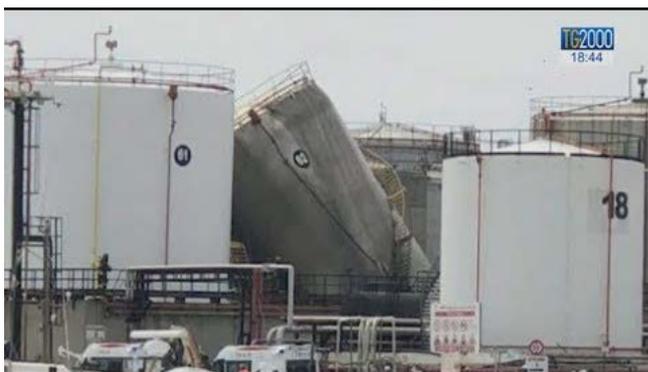
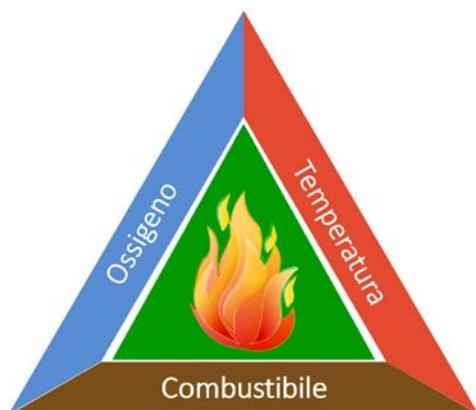
Due operai sono morti nell'esplosione di un serbatoio che aveva contenuto acetato di etile all'interno del deposito costiero Neri, nel porto industriale di Livorno il 28 marzo 2018 [5]. Gli operai stavano svuotando il serbatoio che conteneva il liquido, per poi pulirlo, trasferendolo

con un tubo in un camion collocato nelle vicinanze. Gli operai morti erano dipendenti della ditta Labromare di Livorno, specializzata nella raccolta, trattamento e smaltimento dei rifiuti portuali. Gli operai, quando avevano ritenuto che il serbatoio si era svuotato del liquido, hanno aperto un portello che stava alla base del serbatoio ed in quel momento è avvenuta l'esplosione, causando la

morte dei due operai che si trovavano ancora all'esterno. L'esplosione è avvenuta perché nel serbatoio si era arrivati all'interno del triangolo di infiammabilità causato dalla presenza di vapori di acetato di etile, di aria e di un innesco [6, 7]. Nell'esplosione il serbatoio si è inclinato. Non è chiaro quale sia stato l'innesco, molto probabilmente una scintilla generata da una di queste molteplici cause: da un cellulare, da attrito fra parti metalliche in movimento durante l'apertura dello sportello, da urto per percussione o urto fra oggetti, da scariche elettrostatiche per contatti fra materiali di natura diversa o accumulo di cariche sui vestiti delle persone isolate da terra; per non avere utilizzato strumenti con materiali che non producono scintille,

come bronzo ed ottone; da elettricità statica che si produce in operazioni di movimentazione di liquidi. L'acetato di etile è utilizzato in diverse industrie come solvente per vernici e resine ed ha un punto di infiammabilità di  $-4\text{ }^{\circ}\text{C}$ , il più basso fra i solventi utilizzati nell'industria. Il punto di infiammabilità è la temperatura alla quale i vapori in equilibrio con il liquido si infiammano con un innesco ed è, praticamente, la temperatura in cui la concentrazione in fase vapore raggiunge il limite inferiore di infiammabilità in aria. I limiti di infiammabilità in aria dell'acetato di etile sono 2,2%

quello inferiore e 11,5% quello superiore. L'acetato di etile ha una temperatura di ebollizione di  $77,1\text{ }^{\circ}\text{C}$  [8] ed è quindi considerato un liquido altamente infiammabile proprio perché ha un punto di infiammabilità  $<23\text{ }^{\circ}\text{C}$  ed una temperatura di ebollizione  $>35\text{ }^{\circ}\text{C}$  (invece i liquidi che hanno una temperatura di ebollizione  $<35\text{ }^{\circ}\text{C}$  con gli stessi valori precedenti dei punti di infiammabilità sono considerati estremamente infiammabili). Senz'altro quando il serbatoio si è svuotato del liquido era presente ancora acetato di etile in fase gassosa.

Quando si trattano liquidi altamente infiammabili è necessario [9]: mantenere i liquidi in atmosfera inerte; evitare qualsiasi innesco provocato da scintille; evitare turbolenze che formano nebbie; non muovere questi liquidi in tubi ad alte velocità (per evitare la formazione di cariche elettriche).
