Diagnostica e conservazione delle pitture murali L'importanza della chimica

di Mauro Matteini

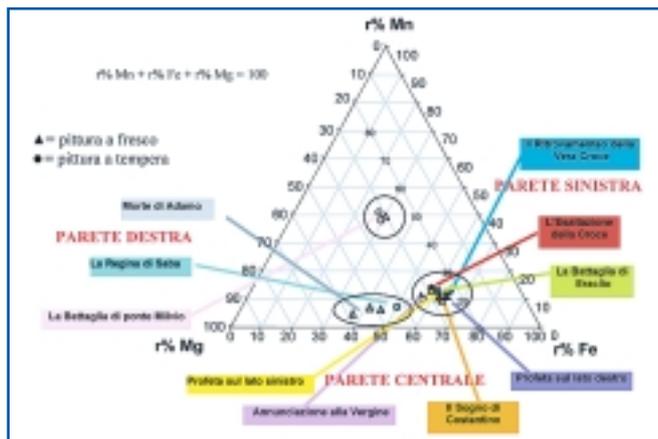
Figura 1 - Caratterizzazione degli intonaci delle dieci scene de 'La Leggenda della Vera Croce' di Piero della Francesca, attraverso l'analisi della composizione di tre oligoelementi (Fe, Mn, Mg) presenti nelle calce

Gli esami delle malte d'intonaco possono però avere obiettivi più specifici: ad esempio quello del confronto di intonaci diversi in uno stesso contesto pittorico. Uno studio notevole in tal senso è quello che abbiamo effettuato da pochi anni, presso l'Opificio delle Pietre Dure, sugli intonaci delle diverse scene del ciclo pittorico di Piero della Francesca ad Arezzo, 'La leggenda della Vera Croce'. La pittura ricopre le tre pareti dell'abside della Chiesa di San Francesco e si articola su tre registri, per un totale quindi di nove scene. Poiché le tecniche pittoriche impiegate dall'artista sono due, diametralmente opposte - l'affresco e la tempera grassa (in questo secondo caso il legante è risultato uovo + poco olio) - interessava stabilire se gli intonaci al di sotto dei due diversi tipi di pittura, variassero di composizione in conformità con le tecniche o ne fossero invece indipendenti. Il metodo ideato per il confronto si è basato su un assunto: che la quantità relativa di alcuni elementi presenti in forma di impurezze nelle calce potessero costituire un fingerprint delle stesse. Sono stati scelti tre elementi presumibilmente presenti in tracce: il ferro, il manganese, il magnesio. Anche quest'ultimo, in Toscana, è infatti componente secondario delle calce. Essendo l'aggregato prevalentemente silicatico (anche questo in Toscana è comune), quindi resistente all'acido, abbiamo separato le calce dalle rispettive sabbie mediante un attacco acido moderato (con acido cloridrico diluito). Tra i cationi della soluzione acquosa acida formatasi era ovviamente prevalente il Ca^{2+} (che non abbiamo computato) e presenti in quantità secondarie Fe^{3+} , Mn^{2+} e Mg^{2+} . Per ogni campione le concentrazioni di questi tre elementi sono state determinate a mezzo spettrofotometria di assorbimento atomico, indi sommate a cento e rappresentate nel grafico ternario in Figura 1.

ni nel diagramma secondo una logica inaspettata. Le malte si raggruppavano non in funzione del tipo di pittura stesa al di sopra (affresco o tempera) bensì in funzione della distribuzione delle scene nelle pareti.

Tutti i campioni dalle scene della parete sinistra e centrale dell'abside mostravano percentuali dei tre elementi tanto simili tra loro da raggrupparsi in una medesima zona circoscritta del diagramma. I campioni delle due scene in alto e mediana della parete destra, formavano un secondo gruppo, distinto. Infine, i campioni dall'ultima scena in basso, un terzo cluster. Grazie al contributo dell'indagine chimica si era potuto evidenziare, in questo contesto, tre partite diverse di calce impiegate dall'artista probabilmente in successione per realizzare il famoso ciclo pittorico.

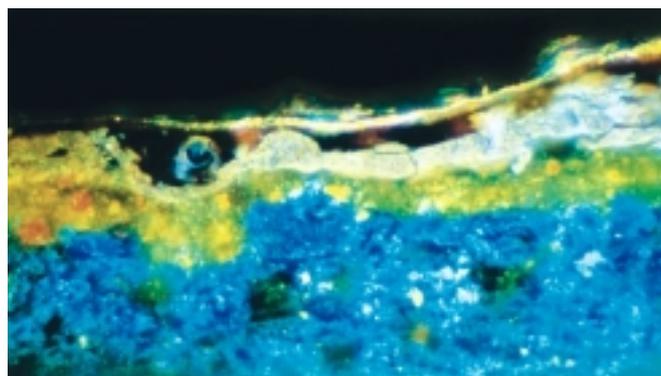
Figura 2 - Esame stratigrafico in sezione al microscopio ottico di un frammento prelevato da un dipinto del Ghirlandaio in Santa Maria Novella a Firenze. A partire dall'alto si possono osservare ben sei stratificazioni includenti la doratura a stagno dorato, i rispettivi adesivi, lo strato azzurro di azzurrite (dall'archivio fotografico dell'Opificio delle Pietre Dure)

Gli esami più interessanti, per quanto riguarda lo studio della tecnica di esecuzione, sono tuttavia quelli degli strati pittorici. Pigmenti, leganti e sequenze di stesure costituiscono gli obiettivi dell'analisi. La sequenza di strati è tipicamente oggetto dell'esame stratigrafico in sezione. In Figura 2 è riportato l'esempio di una decorazione in foglia d'oro applicata su un cielo azzurro in azzurrite. Nella sezione osservata al microscopio ottico si può notare, a partire dall'alto:

- 1) materiale di deposito e tracce di ritocchi;
- 2) la foglia d'oro (sottile e gialla);
- 3) l'adesivo a base di olio di lino (scuro o giallastro, traslucido);
- 4) la foglia di stagno (assai degradata, strato irregolare grigiastro);
- 5) la missione (adesivo) per la foglia di stagno (strato giallastro con pigmenti diversi);
- 6) spesso e irregolare strato azzurro di azzurrite.

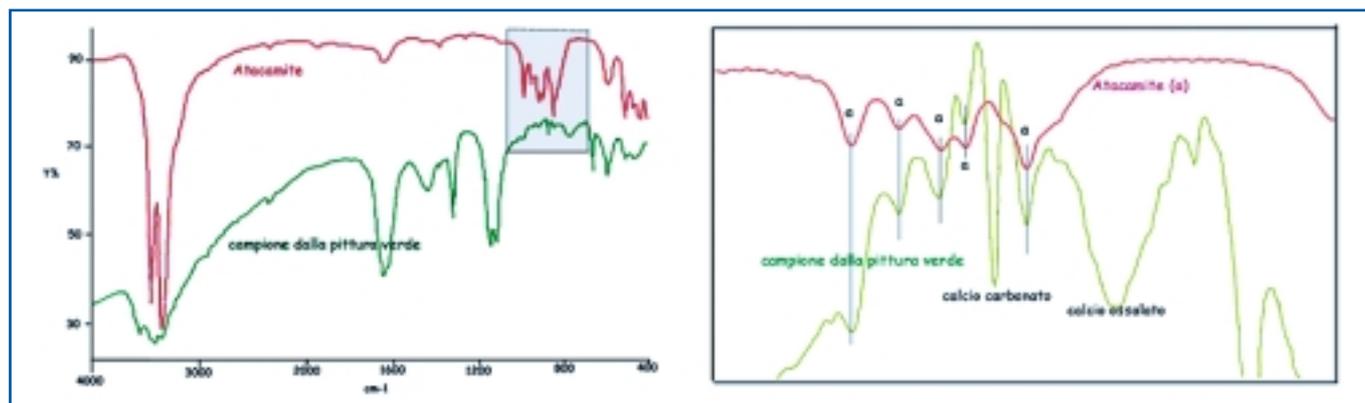
Figura 3 - A sinistra lo spettro Ft-Ir di un campione prelevato da un'area verde del dipinto murale dell'abside delle chiesa di Eilsun (Germania del Nord). Nello spettro si riconoscono le bande di molti componenti ma non quelle del pigmento verde. A destra un ingrandimento-zoom dello stesso spettro rapportato con lo spettro di riferimento della atacamite da cui si deduce, per confronto, l'identità del pigmento verde, un idrossicloruro di rame (atacamite, Viride Salsum)

Per l'identificazione dei pigmenti si dispone oggi di una quantità di tecniche analitiche diverse, da semplici a molto sofisticate (test micro-analitici specifici, diffrattometria a raggi X, spettrofotometria Ft-Ir, spettroscopia micro-Raman, Sem/Edax ecc.). In Figura 3 è riportato un esempio di identificazione di un pigmento raro mediante analisi Ft-Ir. Si tratta di un pigmento verde-azzurro di origine artificiale descritto nel XII° secolo dal monaco Teofilo, il Viride Salsum.

La composizione corrisponde all'idrossi-cloruro di rame nella forma minerale atacamite. Nello spettro Ft-Ir le deboli bande di assorbimento del pigmento erano sovrastate da quelle di altre sostanze più abbondanti nel campione (il carbonato di calcio, sempre presente nei campioni di pittura murale, il gesso prodotto dall'inquinamento atmosferico, l'ossalato di calcio componente di patine naturali, silicati dovuti a polveri di deposito ecc.). Grazie a un'amplificazione dello spettro - oggi immediatamente ottenibile con i software specifici - si è potuto mettere in evidenza la modesta presenza dell'atacamite, con le bande di assorbimento perfettamente coincidenti con quelle di uno standard di riferimento di cui disponevamo. Si è potuto così confermare l'identità del raro pigmento. Il dipinto in oggetto decora l'abside di una piccola chiesa nel nord della Germania, ad Eilsun.

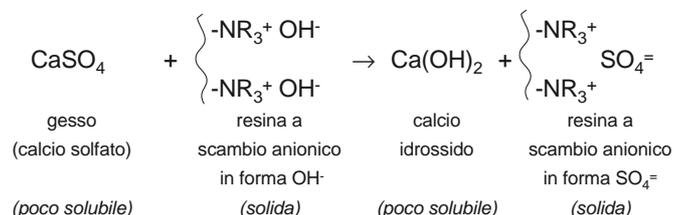
1a/bis) Solubilizzazione del gesso:

Le resine anioniche sono polveri insolubili che non penetrano nella pittura e nelle malte.

Anch'esse si applicano a impacco, impastandole con acqua. L'alcalinità che accompagna l'effetto desolfatante (sviluppo di Ca(OH)₂) è limitato all'immediata superficie, e in tal modo si evita di indebolire le sensibili tempere proteiche. Si evita anche di provocare la solubilizzazione di eventuali pigmenti di rame, a differenza del carbonato di ammonio, ad esempio, in presenza di azzurrite.

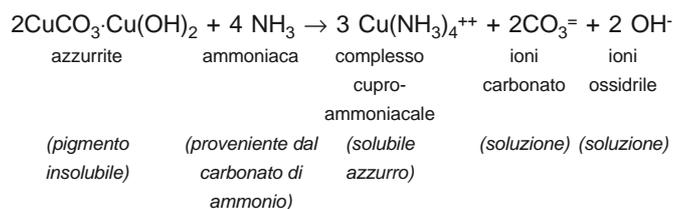
L'azione solvente del carbonato di ammonio verso l'azzurrite si esplica secondo il seguente meccanismo:

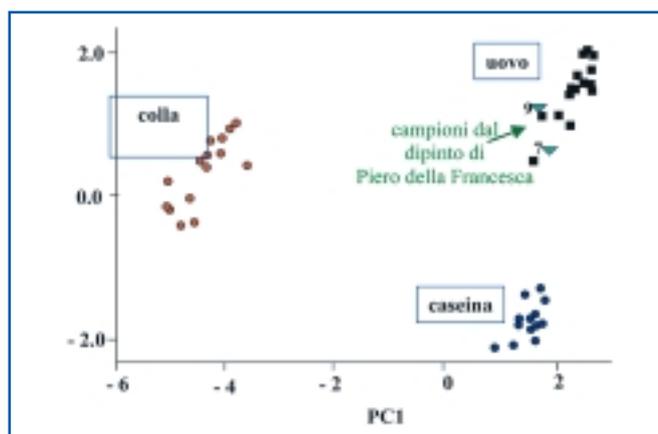
Figura 4 - Analisi mediante gascromatografia/spettrometria di massa effettuata su un campione dalla pittura murale di Piero della Francesca ad Arezzo

La sfida analitica più complessa è tuttavia quella che riguarda l'identificazione dei leganti organici. Essa richiede tecniche assai sofisticate ed elaborazioni particolari, come ad esempio quella proposta in Figura 4.

Nel già citato dipinto de 'La Leggenda della Vera Croce' di Piero della Francesca ad Arezzo una consistente parte delle superfici pittoriche è stata eseguita dall'artista non a buon fresco bensì a tempera, utilizzando leganti e pigmenti che all'epoca erano in uso per i dipinti su tavola. Lo studio e la caratterizzazione del legante pittorico sono stati compiuti da Perla Colombini dell'Università di Milano (Bicocca) mediante Gc-MS. Il legante è risultato una tempera grassa composta da una miscela di uovo con quantità minori di olio di lino. Si è trattato di una conferma di grande rilevanza nell'opera di ricostruzione della tecnica pittorica del grande artista.

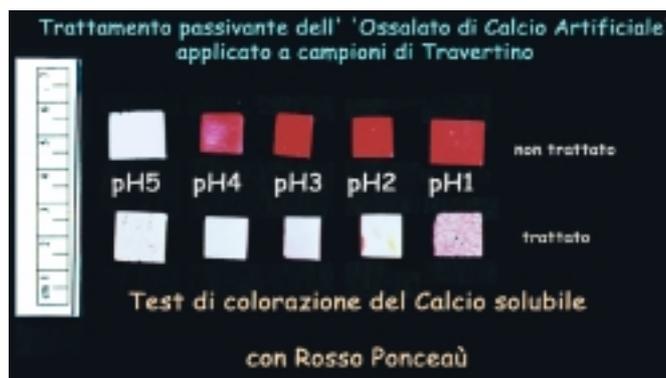
Figura 5 - Test specifico per dimostrare la resistenza all'acidità dei materiali calcarei trattati con ossalato di calcio artificiale. Un indicatore rosso (rosso Ponceaù) evidenzia l'attacco acido in quattro dei cinque cubetti di travertino non trattati (riga superiore). I cubetti della riga inferiore, trattati, non evidenziano invece attacco fino a pH 2

Si tratta dunque, piuttosto, di un effetto passivante che modifica l'esterno dei pori accessibili. Il grande vantaggio è che la materia trattata rimane di natura minerale, con le sue tipiche proprietà idrofile e con solo una contenuta riduzione di porosità ma con un'elevatissima resistenza all'acidità. Abbiamo detto che l'ossalato di calcio è tra le sostanze meno solubili e che questa insolubilità si mantiene lungo un arco molto vasto di pH, soprattutto nelle regioni ad elevata acidità. Pur essendo l'acido ossalico un acido bicarbossilico, di natura tipicamente organica, l'ossalato di calcio ha invece proprietà inorganico-minerali. Questo insieme di caratteristiche - alta resistenza all'acidità e proprietà minerali - lo rendono sostanza eccezionalmente appropriata per il trattamento protettivo delle superfici calcaree, prime fra tutte quelle delle statue in marmo e in altre pietre carbonatiche. Nella Figura 5 la resistenza all'acidità è stata dimostrata attraverso un test appositamente studiato. Cinque cubetti di travertino sono stati sottoposti al trattamento dell'ossalato artificiale. Altri cinque sono stati lasciati tal quali. Cinque coppie - trattato e non trattato - sono state immerse in soluzioni tamponate a pH 5, 4, 3, 2, 1. Nella stessa soluzione era stato aggiunto un complessante del calcio - il Rosso Ponceaù - che forma una lacca insolubile rossa con gli ioni Ca^{2+} . Quasi tutti i cubetti trattati sono rimasti privi di colorazione a differenza degli altri che hanno invece subito l'attacco acido.

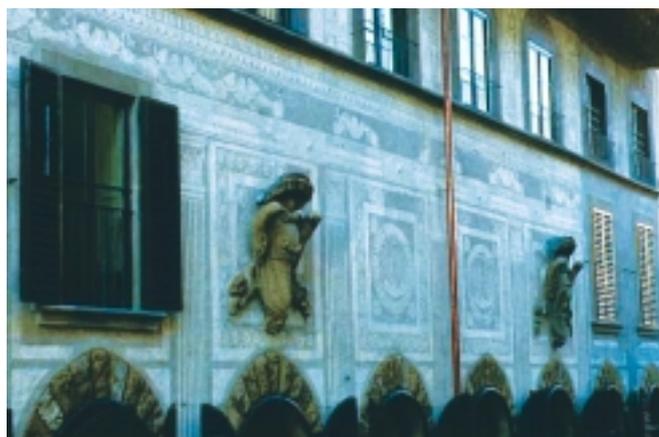
Figura 6 - La facciata del Palazzo Barbolani-Montauto con graffiti Michelozziani in Via de' Ginori a Firenze, dopo il restauro che includeva anche il trattamento protettivo finale "ad ossalato artificiale" (dall'archivio fotografico dell'Opificio delle Pietre Dure)

Il processo dell'ossalato artificiale è stato studiato da una decina di anni, sperimentato a fondo in laboratorio, applicato *in situ* su piccole aree pilota di manufatti diversi a matrice calcarea. Negli ultimi tre anni, considerati i risultati positivi l'applicazione ha interessato interi monumenti, soprattutto statue in marmo. Nel contesto di questo scritto interessa piuttosto citare l'applicazione che da oltre un anno è stata fatta su un'intera facciata graffita sita in pieno centro storico a Firenze, in un'area cioè, in cui piogge e condense acide sono purtroppo assai probabili. Si tratta della facciata del palazzo Barbolani-Montauto con graffiti Michelozziani in Via de' Ginori. Nella Figura 6 si può osservare un dettaglio della facciata dopo l'intero restauro nel quale, dopo pulitura e consolidamento, si è optato di intervenire con il trattamento protettivo 'dell'ossalato artifi-

ziale'. È il primo di questo genere su una facciata e i risultati sono stati eccellenti, ma soprattutto rispettosi non solo dei parametri estetici del monumento antico ma, proprio grazie al contributo della chimica, anche dei caratteri identificativi propri della materia.
