*Giuseppe Giunta, Elisabetta Previde
Massara, Eleonora Di Paola
Dipartimento di Chimica Fisica
EniTecnologie
San Donato Milanese (MI)
Benigno Mörlin Visconti Castiglione
Veneranda Fabbrica del Duomo di Milano
giuseppe.giunta@enitecnologie.eni.it*

LE VECCHIE STUCCATURE DELLA FACCIATA DEL DUOMO DI MILANO

Rilievo, diagnosi e restauro

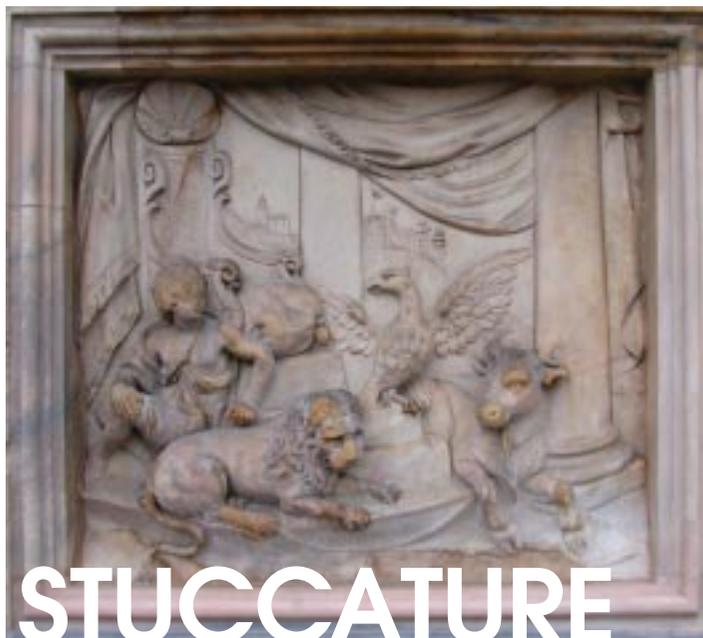
Fig. 1 - Formella della Facciata del Duomo di Milano raffigurante i "Simboli dei 4 evangelisti"

Le stuccature sono state applicate negli anni Settanta durante l'ultimo restauro della Facciata e presentano diversi problemi di conservazione. Per questi motivi si è posta la questione se sia meglio rimuoverle o mantenerle. Sono stati presi in considerazione due fattori: uno di tipo cromatico, poiché negli anni le stuccature hanno

assunto un colore diverso rispetto al substrato marmoreo (Fig. 1, in apertura), e uno legato alla sicurezza del monumento, perché alcune di esse si sono staccate ed altre potrebbero farlo in futuro.

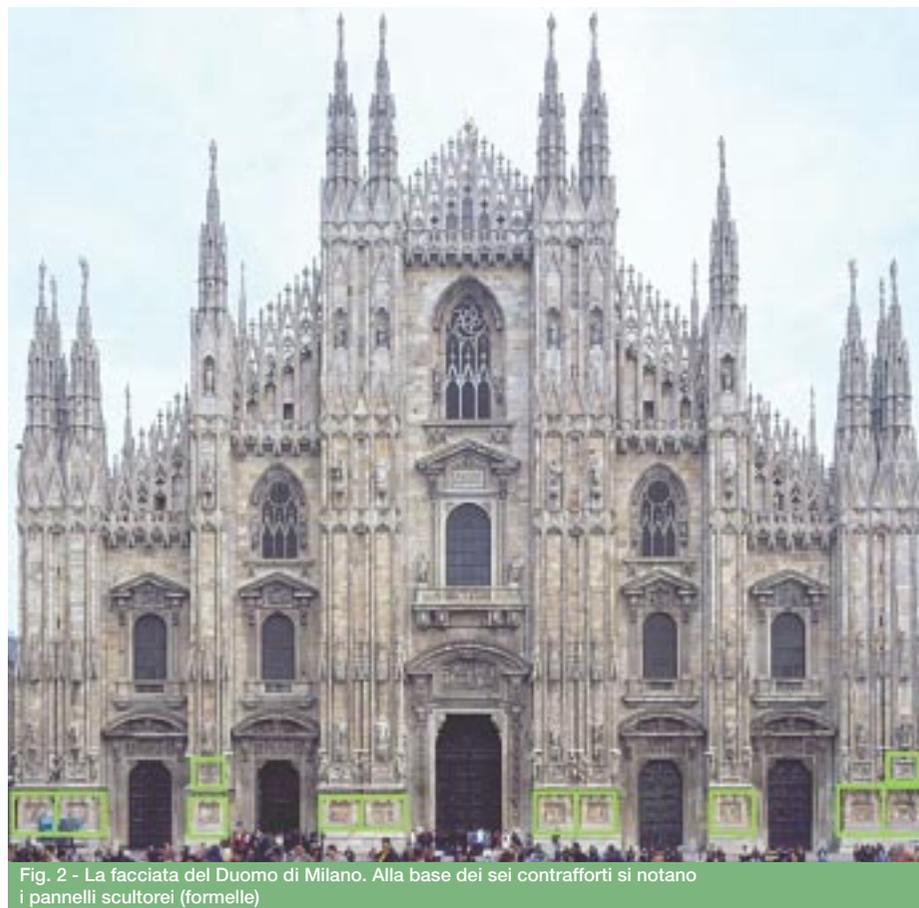
In particolare molte stuccature sono presenti sui 20 pannelli scultorei (formelle) raffiguranti scene bibliche (Fig. 1), alla base

dei contrafforti e quindi molto visibili dal piano Sagrato (Fig. 2). Nelle Figure 3 e 4 si mostrano tipici esempi di degrado e distacchi. L'alto valore artistico delle sculture richiede un intervento mirato di restauro conservativo: dove non c'è rischio di distacco si cerca di mantenere le stuccature per evitare un danneggiamento della superficie marmorea durante la fase di rimozione delle stesse.

Fig. 2 - La facciata del Duomo di Milano. Alla base dei sei contrafforti si notano i pannelli scultorei (formelle)

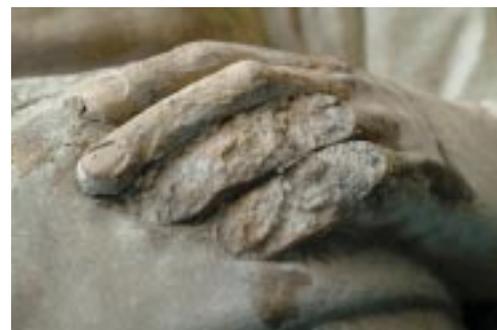
Fig. 3 - Esempio di distacco di una stuccatura da una statua

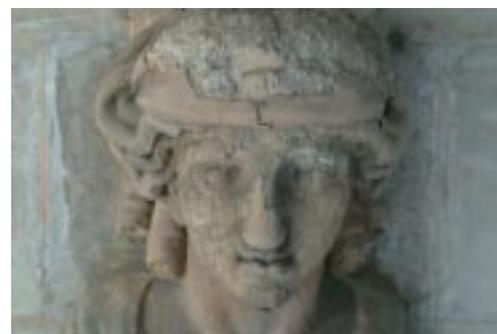
Fig. 4 - Esempio di scultura di una stuccatura su un rilievo marmoreo

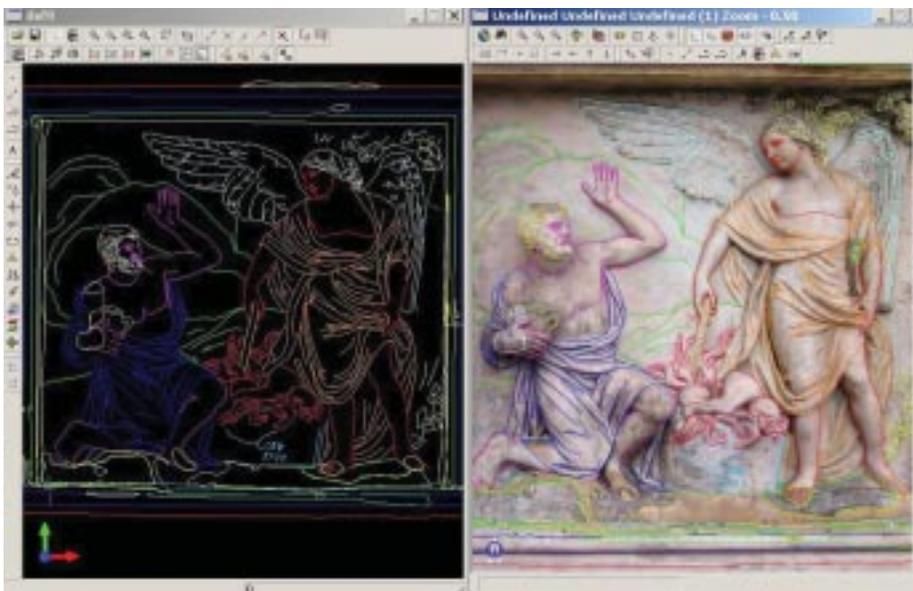
Fig. 5 - Restituzione stereoscopica tridimensionale in scala 1:20 della formella raffigurante "Elia e l'Angelo": modello vettoriale CAD (a sinistra) e sovrapposizione sul modello stereoscopico ottenuto mediante fotogrammetria digitale speditiva CyclopTM

costituito da una fotocamera digitale calibrata (orientamento interno), montata su una barra meccanica di supporto, che viene traslata rigidamente lungo la base. In questo modo le prese stereoscopiche sono prive di parallasse e facilmente sovrapponibili mediante un software specifico, anche su PC portatile *in situ*, permettendo la misura e la restituzione 3D dell'oggetto rilevato. Con la tecnica Cyclop sono stati rilevati e restituiti (in scala 1:10) i pannelli scultorei alla base dei contrafforti (Fig. 5). Il modello vettoriale CAD delle formelle è stato integrato con quello in scala 1:20 dell'intera Facciata, ottenuto da fotogrammetria digitale tradizionale. Il modello CAD permette di misurare e quantificare tutte le entità (distanze, aree e volumi) e costituisce la base della Banca Dati 3D integrata [5], in cui confluiscono i risultati delle analisi diagnostiche e delle operazioni di restauro descritte nei paragrafi precedenti.

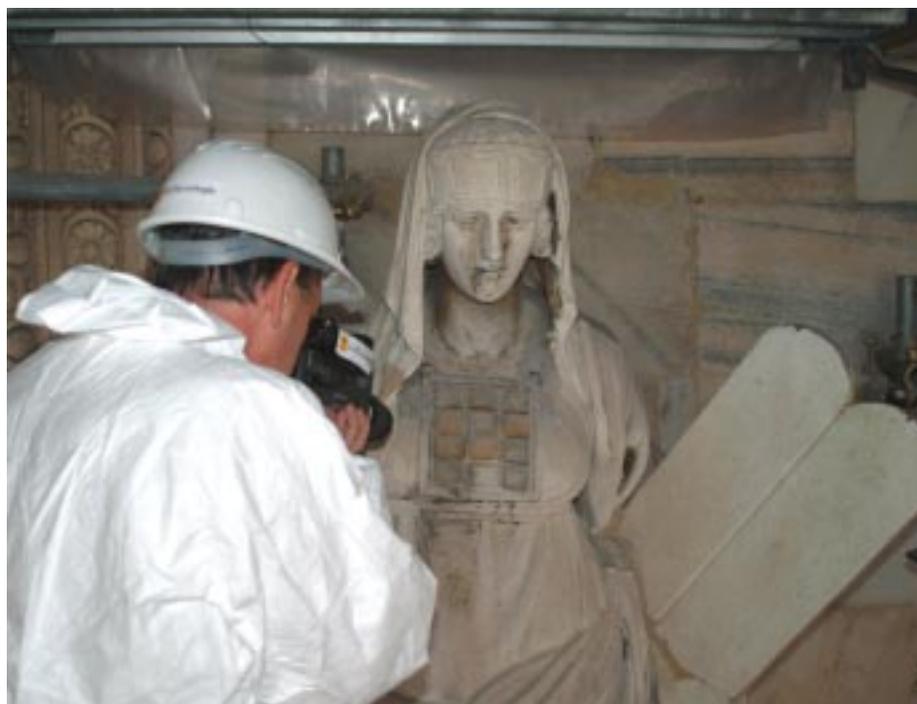
mera digitale ThermoCAM SC1000 di Inframetrics-FLIR, con ottica da 16° e risoluzione termica di 0,07 °C, per controllare lo stato di adesione delle stuccature (Fig.

6). Il criterio di valutazione scelto per discriminare la qualità degli stucchi è basato sulla differenza di risposta termica tra la superficie dello stucco e quello del substrato lapideo. I materiali sono caratterizzati da valori di emissività molto simili e quindi la risposta termica attesa, in condizioni di irraggiamento uniforme, è la medesima. Dopo riscaldamento artificiale della zona investigata mediante un sistema portatile ad aria calda, si registra la dinamica del raffreddamento termico della stessa zona; una stuccatura non adesa si raffredda più lentamente rispetto al substrato. Il distacco della stuccatura, perciò, viene evidenziato dalla presenza di una regione più calda (differenziale termico >1 °C) nella mappa termica (Fig. 7). L'analisi delle stuccature delle formelle ha evidenziato che circa il 50% ha una buona adesione al substrato lapideo.

Fig. 6 - Termocamera in funzione sulle stuccature della Statua della Giustizia della Facciata del Duomo di Milano

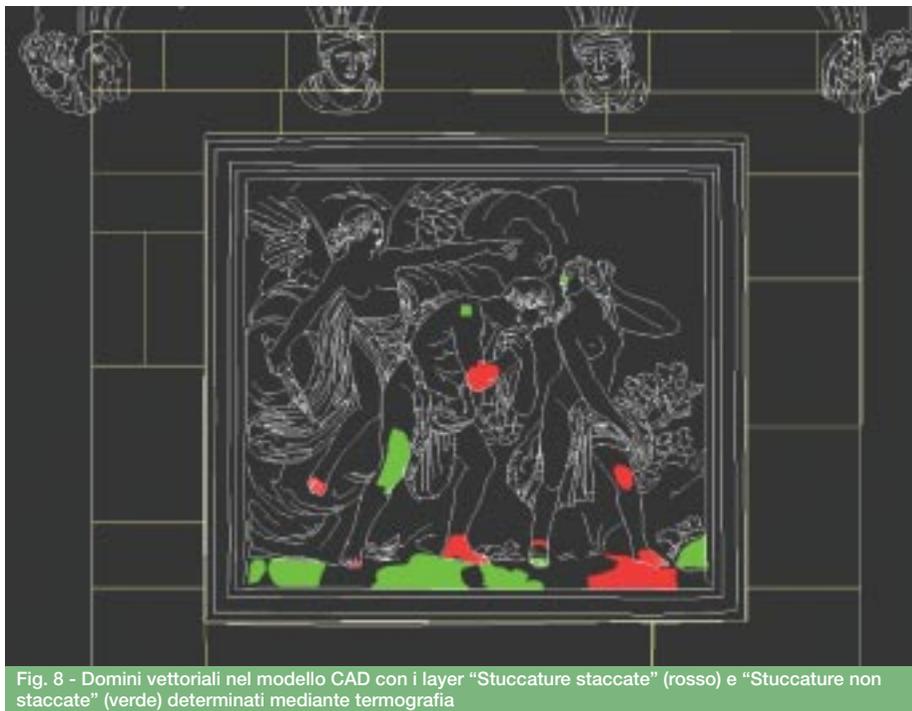
I dati termografici sono stati riportati in maniera georeferenziata nel modello vettoriale della Facciata come *layer* tematici specifici (stuccature esistenti, stuccature rilevate, stuccature ben adese, stuccatu-

re mediamente adese, stuccature con distacco). In questo modo sono state create mappe tematiche facilmente fruibili ed aggiornabili dalla Veneranda Fabbrica (Fig. 8).

Fig. 8 - Domini vettoriali nel modello CAD con i layer "Stuccature staccate" (rosso) e "Stuccature non staccate" (verde) determinati mediante termografia

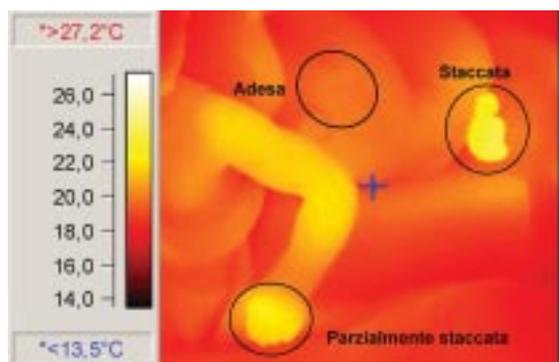
Fig. 7 - Mappa termica di un particolare della formella raffigurante i "Simboli dei 4 Evangelisti"; le regioni più calde (in giallo) evidenziano la presenza di un distacco

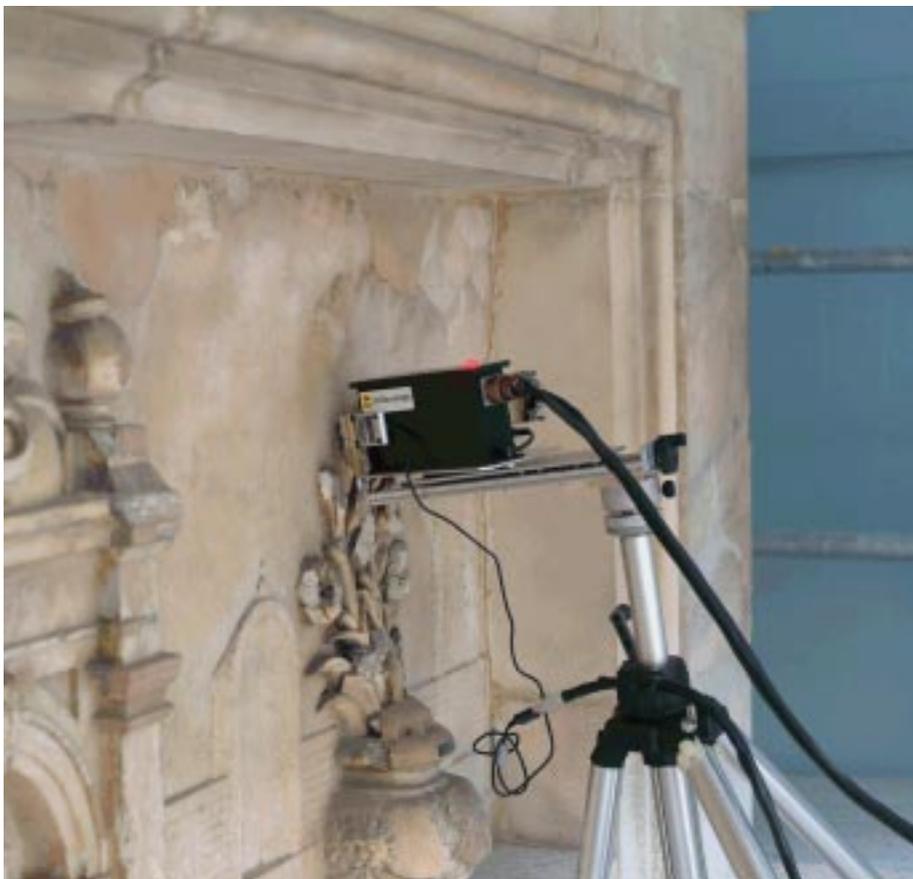
La spettrometria di fluorescenza di raggi X (XRF) portatile permette di effettuare l'analisi chimica in situ in modalità non distruttiva (Fig. 9). Si tratta di un'analisi chimica della superficie (per elementi con numero atomico $Z > 15$) fino a profondità di qualche micron. La tecnica XRF è utile per evidenziare la composizione di croste nere e rilevare residui di trattamenti di patinatura superficiale. Si basa sul principio che gli atomi irraggiati da raggi X a bassa energia (< 40 keV) emettono energia sotto forma di fluorescenza di raggi X. Questa energia è caratteristica per ogni elemento chimico e l'intensità è proporzionale alla concentrazione dell'elemento. Si tratta di un'analisi composizionale semi-quantitativa a causa della non rilevabilità degli elementi leggeri, degli effetti matrice e della non planarità della superficie analizzata.

EniTecnologie ha utilizzato uno spettrometro XRF portatile (EIS, Roma) comandato da un PC portatile e dotato di due generatori di raggi X intercambiabili con anodo di Pd e W, un rivelatore SDD (risoluzione 136 eV a 6 keV) e una telecamera Sony USB WebCam per selezionare e fotografare il

Fig. 9 - Spettrometro XRF portatile in funzione su una stuccatura di una formella

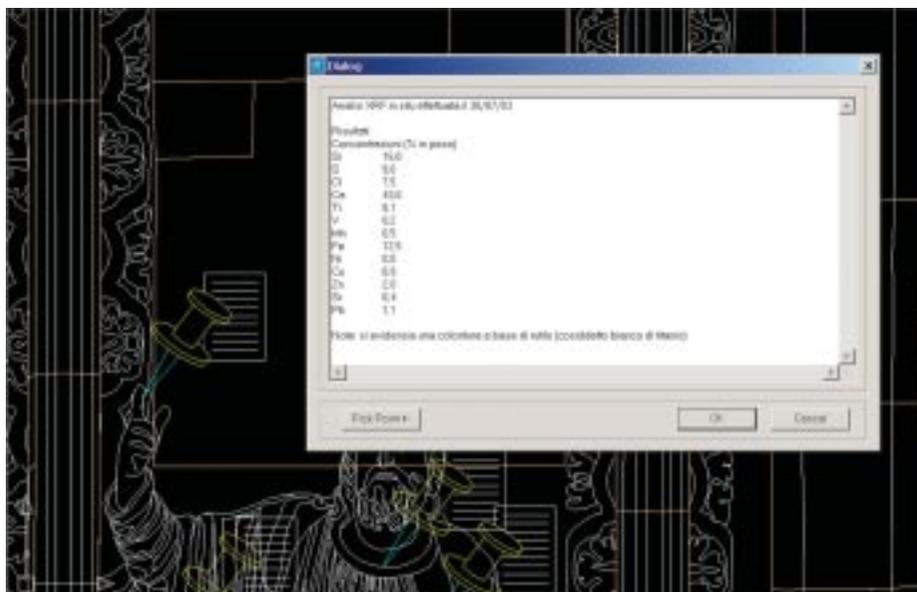
Tutti i risultati delle analisi XRF sono stati inseriti in maniera georeferenziata nel modello 3D della Facciata, all'interno di

schede tecniche che possono essere consultate e aggiornate direttamente nel modello stesso (Fig. 10).

Fig. 10 - Consultazione di una scheda tecnica contenente l'analisi chimica determinata mediante spettrometria XRF portatile

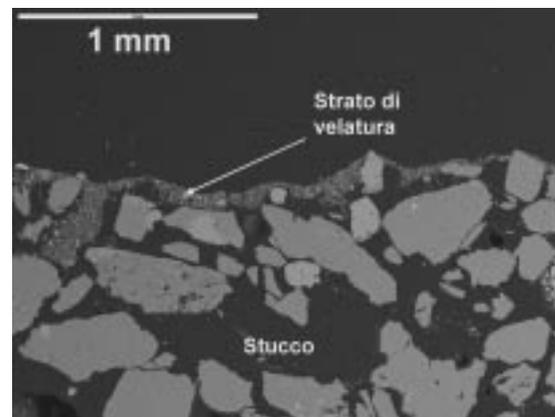
Tra le varie tipologie di prodotti in commercio, si è scelta una pittura a base di silicati di potassio, che ha una maggiore affinità con la componente inorganica dello stucco. Le analisi SEM-EDX hanno evidenziato un'ottima adesione dello strato di pittura al substrato e la capacità di penetrare nelle microfessure del substrato resinoso (Fig. 12). Successivamente sono state analizzate le stuccature patinate esposte agli agenti atmosferici in Facciata: dopo un anno, l'adesione dello strato è molto buona grazie all'affinità chimica dei materiali.

Fig. 12 - Micrografia SEM/BSE di un campione di stucco trattato con una pittura ai silicati, in cui si evidenzia (freccia) come lo strato di velatura sia penetrato nel substrato resinoso in presenza di fratture

Inoltre si è reso necessario un trattamento di velatura degli stucchi per uniformare il colore a quello del substrato marmoreo.

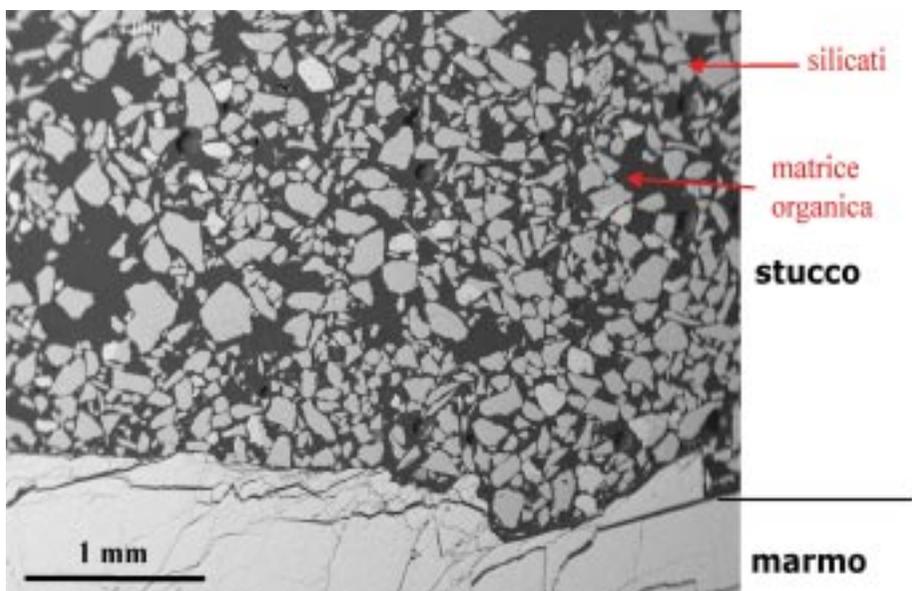
ottenere delle micrografie in cui i toni di grigio sono proporzionali al numero atomico medio del punto investigato, evidenziando situazioni composizionali differenti. Un esempio è mostrato in Figura 11. La parte scura rappresenta la matrice organica (resina epossidica) mentre le parti più chiare rappresentano gli inerti silicatici.

Fig. 11 - Micrografia SEM/BSE di un campione di stucco prelevato da una formella della Facciata del Duomo di Milano
