*Carlo Giavarini, Maria Laura Santarelli  
CISTeC, Centro di Ricerca in Scienza e Tecnica per la  
Conservazione del Patrimonio Storico-Architettonico  
Università di Roma "La Sapienza"  
carlo.giavarini@uniroma1.it*

## LA CHIMICA E LA CONSERVAZIONE DEI MONUMENTI

**Con vari esempi applicativi, riferiti a studi e interventi del CISTeC, viene messo in evidenza il fatto che la chimica (o meglio "il buon senso chimico") non serve solo, nel campo dei beni culturali, per analisi e diagnostica, ma può contribuire validamente anche alle ipotesi di progetti di restauro, nonché suggerire gli interventi più validi per la conservazione.**

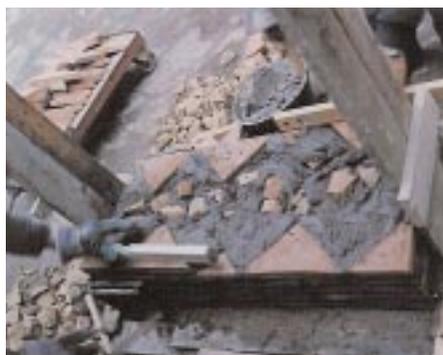
Fig. 1 - Muratura romana ricostruita presso la Facoltà di Ingegneria dell'Università "La Sapienza" per effettuare studi sulle resistenze meccaniche delle murature antiche. Di norma gli spessori delle murature originarie sono più grandi

muratura due strati laterali di "semilateres" mattoni triangolari che fungevano essenzialmente da cassaforma (Fig. 1).

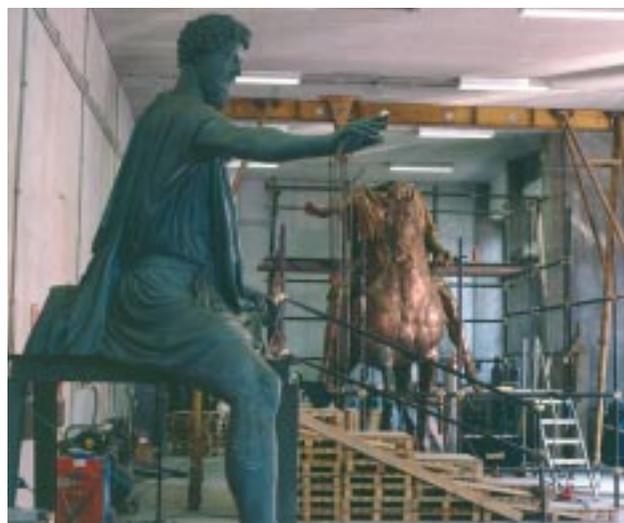
Fig. 2 - Una fase della costruzione della copia del Marco Aurelio

7% Sn e ben 12% Pb) è stata correlata alle sue caratteristiche di resistenza (meccanica e alla corrosione) ed è servita per la costruzione della copia [3] (Fig. 2).

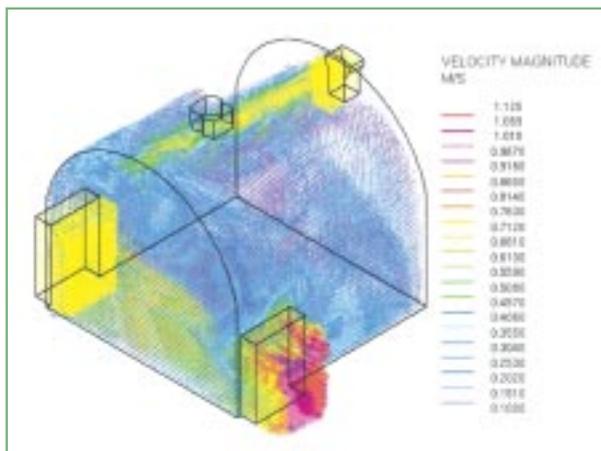
Fig. 3 - Modellazione dei flussi di aria e dei parametri climatici mediante CFD. L'immagine è riferita alla sala della Volta Dorata (Domus Aurea), dove particolarmente gravi risultano i danni provocati dalla migrazione dei sali

Molto importante risulta oggi l'abbinamento delle misure chimiche, fisiche, biologiche e ambientali, con la modellazione dei flussi di

aria e delle caratteristiche climatiche, specie negli ambienti chiusi e ipogei [4] (Fig. 3).

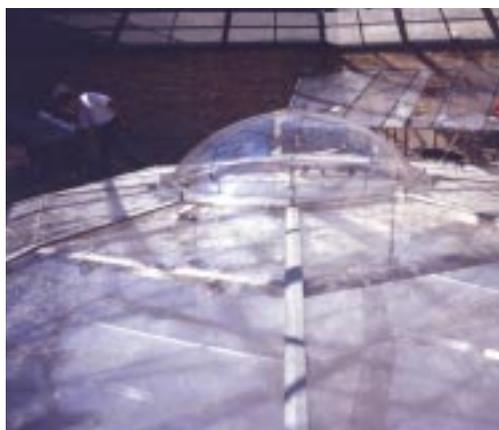
Fig. 4 - La chiusura dell'“occhio” della sala Ottagonale (Domus Aurea) mediante un sistema costituito da un telaio sottostante e da una protezione superiore in polimetacrilato

Materiali moderni, ad esempio polimerici, possono essere senz'altro impiegati per la protezione dagli agenti atmosferici o in casi analoghi; un esempio è la chiusura dell'occhio (diametro 6 metri) della Sala Ottagona

della Domus Aurea, con lastre di polimetilmetacrilato (Fig. 4).

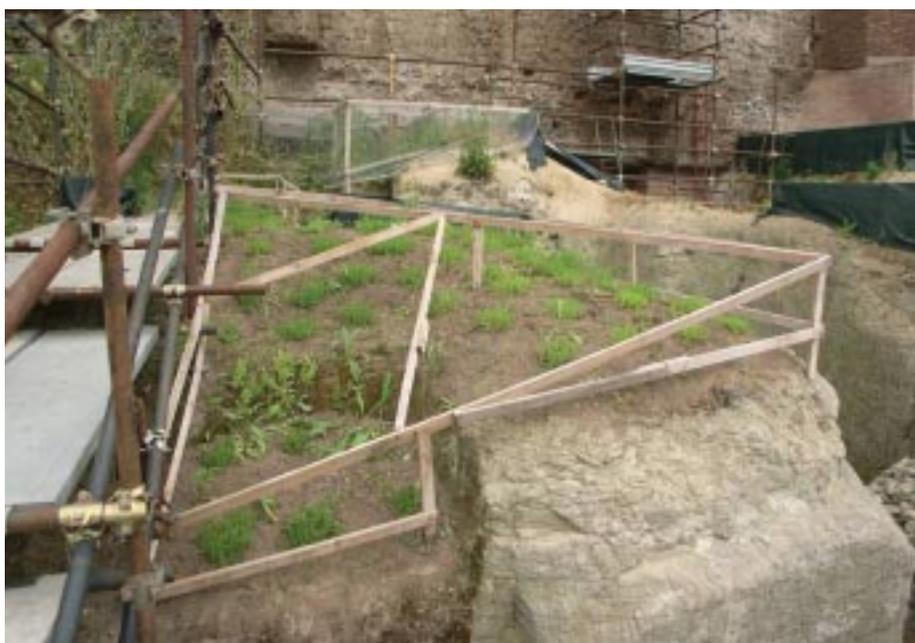
Fig. 5 - Una porzione del colle Palatino trattata con silani fluorurati formulati dal CISTeC. Su una porzione trattata si è anche seminato un tappeto erboso supportato da un piccolo spessore di terra

Si è sperimentato l'uso combinato di silani (pareti verticali in tufo del Palatino) con l'impiego, nei piani orizzontali, di un tappeto erboso supportato da un minimo spessore di terra ( $\leq 5$  cm) su strato silanico (Fig. 5). Il manto erboso (sedum) si rigenera e ritiene l'acqua piovana; se si secca, tende a rinascere.

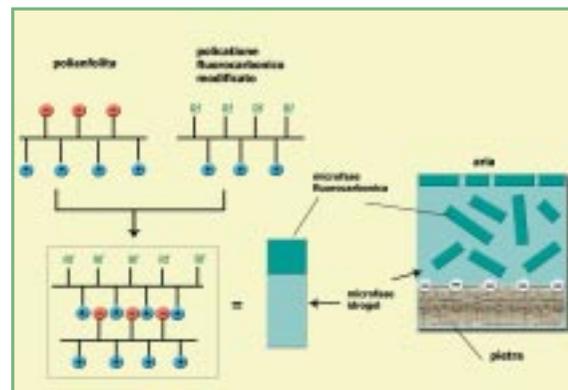
Fig. 6 - La nuova formulazione "nanostrutturata" degli antigraffiti per il Progetto Europeo "Graffitiage"

Sta diventando sempre più importante il settore degli antigraffiti, che hanno visto alla prova vari materiali: acrilici fluorurati, polisilossani, cere ecc. Un progetto europeo, in cui il CISTeC partecipa, ha iniziato a sperimentare un nuovo "concetto" di prodotto (Fig. 6).

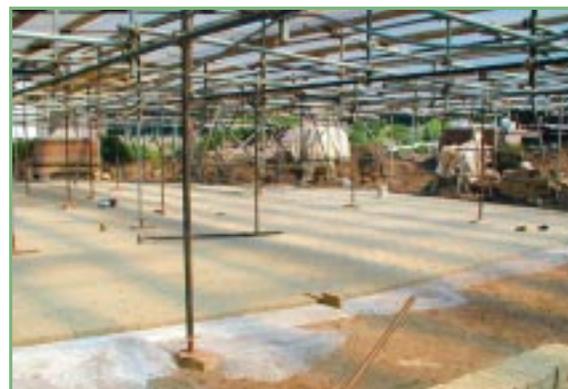
Fig. 7 - Una fase dei lavori di impermeabilizzazione svolti sul Colle Oppio a protezione della Domus Aurea. Sono stati impiegati mattoni crudi e sottili materassini di bentonite

Un intervento interessante è stato fatto per la protezione della Domus Aurea dall'infiltrazione delle acque, mediante l'applicazione di uno strato di mattoni crudi coperto da un sottile materassino di bentonite, posto tra il livello dei giardini soprastanti e quello delle volte della Domus Aurea (Fig. 7). Grazie alle proprietà chimiche delle argille, mattoni e bentonite costituiscono

uno strato impermeabile all'acqua e permettono una facile regolazione della pendenza per il drenaggio dell'acqua stessa [6, 7], mantenendo costante l'umidità delle strutture sottostanti.
