L'apporto della ricerca industriale al settore dei beni culturali

di Giovanni Perego

Nel settembre 1999 si è concluso il progetto di restauro della facciata della basilica di S. Pietro, avviato nel marzo 1997. I lavori sono stati costantemente seguiti dagli organi di stampa e dalle principali reti televisive, soprattutto nel loro momento conclusivo, culminato con una spettacolare cerimonia svoltasi in piazza S. Pietro alla presenza di S.S. Giovanni Paolo II°.

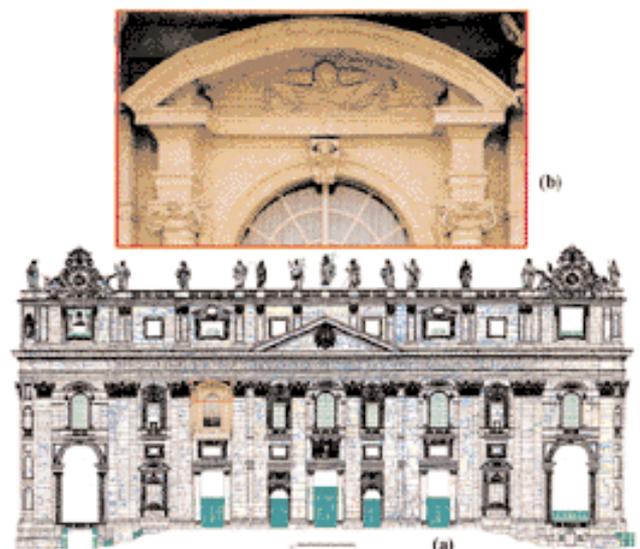
Figura 1 - Mappa tematica della facciata della basilica di S. Pietro, ottenuta dalla restituzione fotogrammetrica (a). Immagine digitale di un particolare [parte superiore del finestrone evidenziato nella mappa in (a)] dopo l'intervento di restauro

La fase di restituzione del materiale raccolto ha prodotto un modello tridimensionale della facciata, gestito in ambiente Autocad, mappe in scala 1:100 e 1:20 ed immagini digitali della facciata stessa ad altissima definizione, che documentano con estremo dettaglio la situazione precedente e quella successiva all'intervento di restauro (Figura 1).

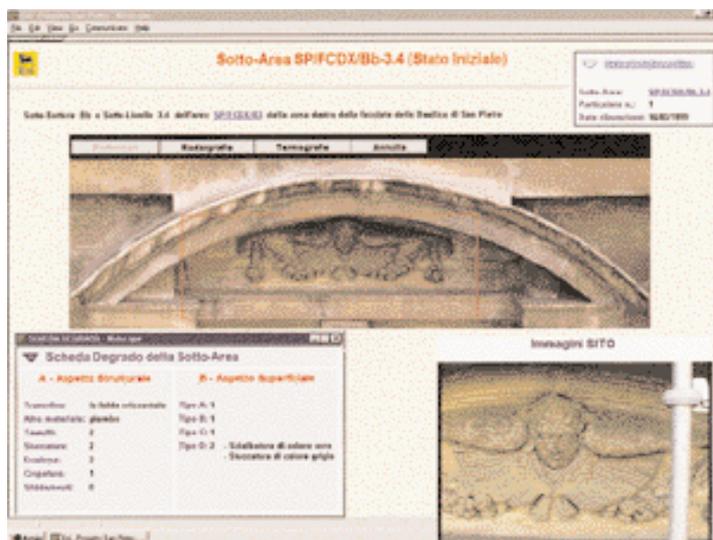
La facciata è divisa in oltre 500 zone unitarie e l'utente può accedere alla zona di interesse attraverso "zoom" progressivi, partendo dall'immagine dell'intero monumento. Ciascuna di queste zone è corredata dalla propria immagine digitale (ritagliata dall'immagine complessiva, ottenuta dalla restituzione del rilievo fotogrammetrico), da immagini video dei particolari più interessanti e da tutti i dati delle analisi di laboratorio e di quelle effettuate *in loco* (Figura 8). Sfruttando il materiale raccolto nel rilievo fotogrammetrico effettuato a restauro ultimato, è anche possibile il confronto tra la situazione precedente e quella successiva all'intervento di restauro, sulla stessa identica porzione unitaria.

Figura 8 - Contenuto della banca dati: immagine digitale di una porzione della facciata di circa 6x2 metri, corredata da una immagine video di un particolare e da una scheda identificativa dello stato di degrado
