# La conservazione del Partenone

## Nuove frontiere per chimici e ingegneri chimici

di Carlo Giavarini

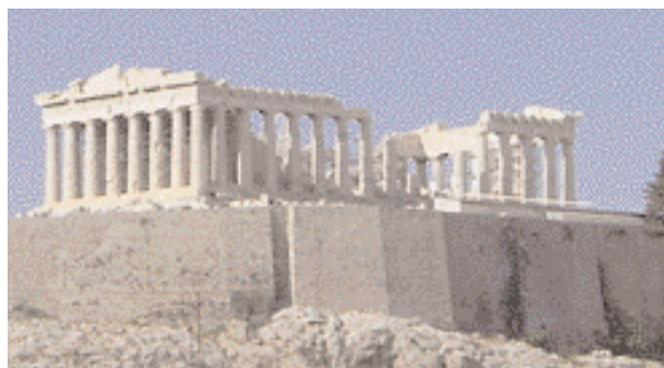
Figura 1 - Il Partenone come appare oggi

Il Partenone, considerato l'archeotipo e al tempo stesso il massimo esempio di tempio greco, fu il risultato di un lungo processo iniziato con Solone nel 594 a.C. e conclusosi negli anni 447-438 a.C. con la costruzione del tempio le cui rovine vediamo oggi nell'Acropoli di Atene (Figura 1).
