Paolo Cardillo  
Stazione sperimentale per i Combustibili  
San Donato Milanese  
cardillo@ssc.it

## L'INCIDENTE DI BHOPAL RIVISITATO

# PER NON DIMENTICARE

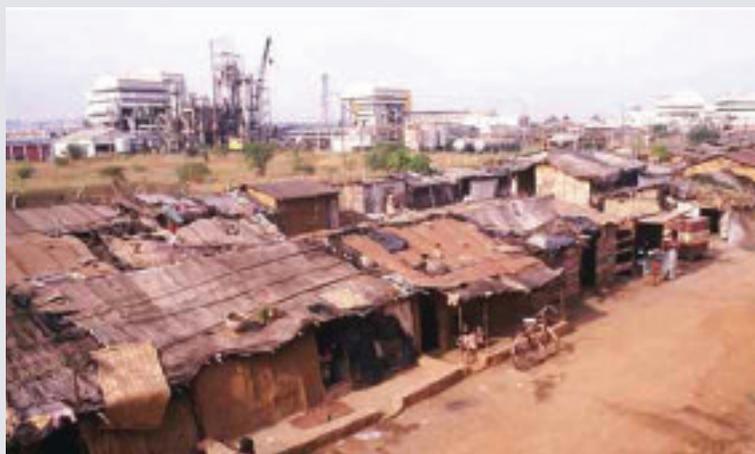
Come spesso succede, attorno alla fabbrica, con la speranza di trovare lavoro o perché i lavoratori cercano di vivere vicino al posto di lavoro, era sorta una specie di bidonville (Fig. 4), almeno inizialmente e fino al 1984, in modo illegale. Proprio nel 1984 (si era in pieno periodo di elezioni), il governo aveva autorizzato i residenti delle bidonville a continuare a vivere dove si erano già sistemati abusivamente.

Fig. 4 - L'agglomerato di baracche praticamente attaccato all'impianto chimico [2]

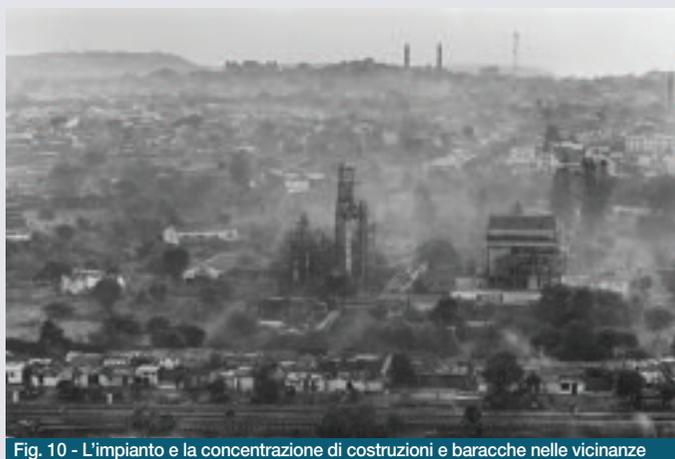
Fig. 10 - L'impianto e la concentrazione di costruzioni e baracche nelle vicinanze

Alle 0,45 il fenomeno è diventato incontrollabile provocando l'apertura della valvola di sicurezza. Come risultato il contenuto del serbatoio è fuoriuscito scaricandosi all'esterno. L'impianto, come già detto, era situato in un'area densamente popolata (Fig. 10); la nube tossica si è propagata per oltre 8 km verso sud (Fig. 11).

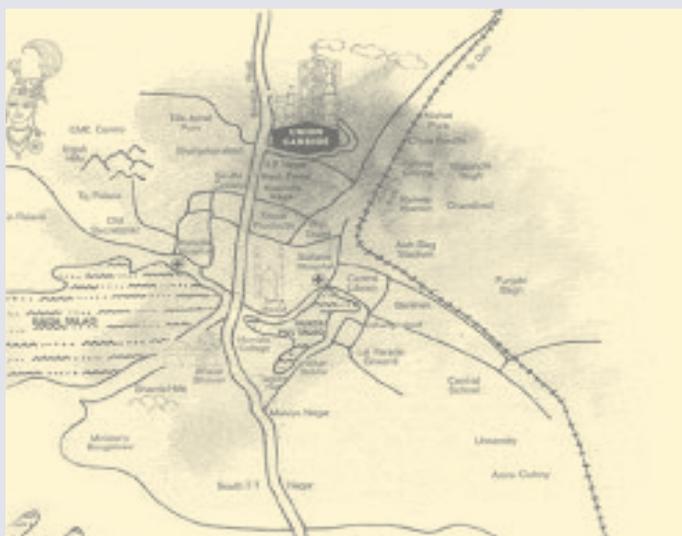
Fig. 11 - L'area interessata dalla nube tossica

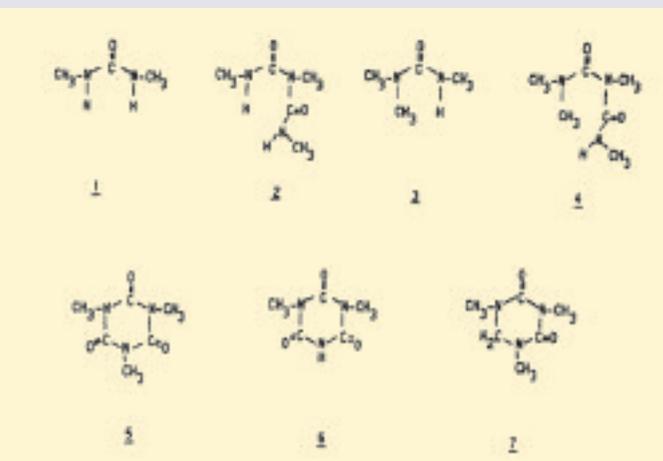
Le rispettive strutture dei principali componenti del residuo sono riportate nella Fig. 13.

Fig. 13 - Principali componenti identificati nel residuo del serbatoio E610

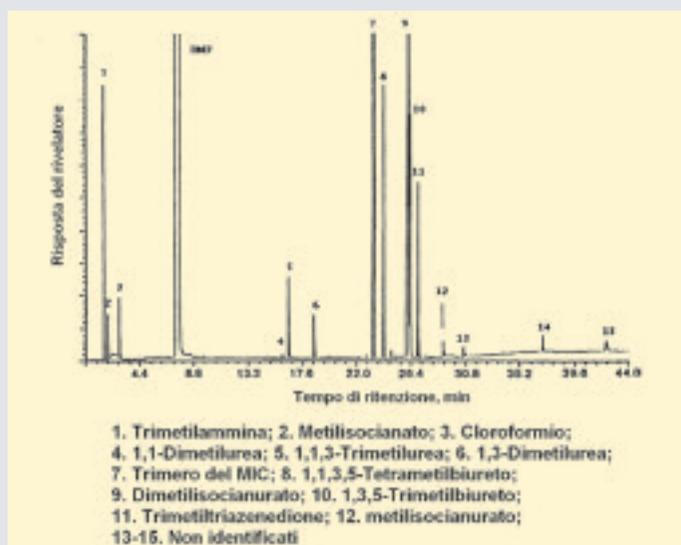
Nella Fig. 14 è riportato un esempio di analisi gascromatografica [14]. L'analisi HPLC (Fig. 15) [14] ha confermato i dati precedenti.

Fig. 14 - Esempio di analisi gascromatografica del residuo del serbatoio E610

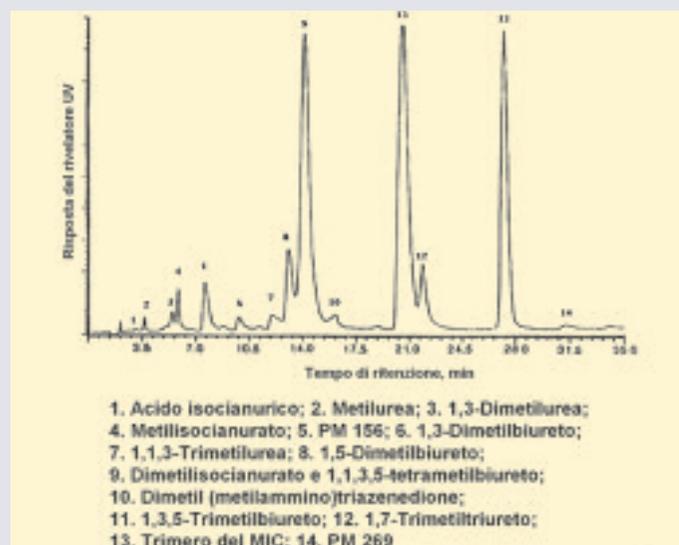
Fig. 15 - Esempio di analisi HPLC del residuo del serbatoio E610

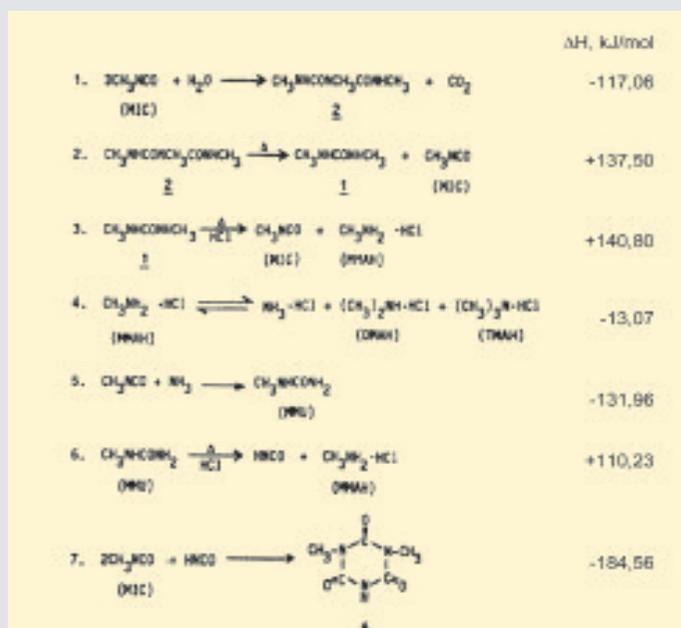
Un possibile meccanismo per la formazione di 6 è riportato in Fig. 16, mentre un possibile meccanismo per la formazione di 7 è riportato nella Fig. 17.

Fig. 16 - Meccanismo proposto per spiegare la formazione del prodotto 6

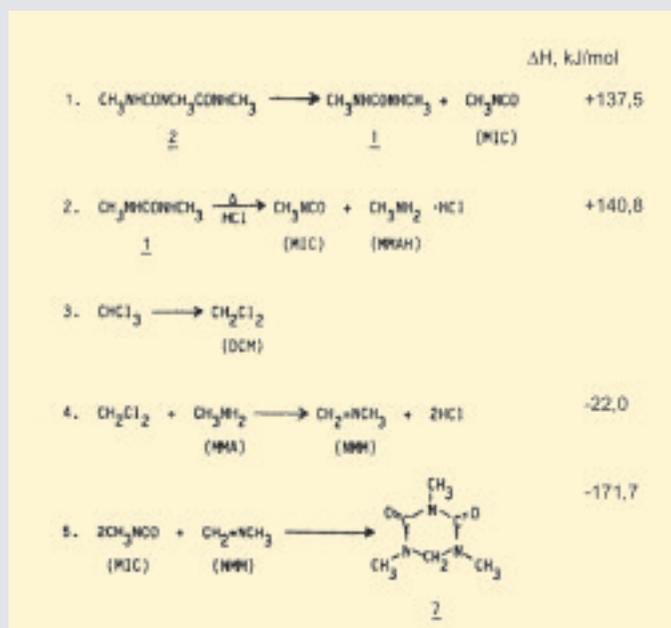
Fig. 17 - Meccanismo proposto per spiegare la formazione del prodotto 7
