## CANNE D'ORGANO IN STAGNO FENOMENI DI DEGRADO

*Tramite tecniche di microscopia (MO, VP-SEM) e di analisi (EDS,  $\mu$ -Raman e XRD) è stata effettuata una caratterizzazione di campioni prelevati da canne di organi italiani e da un organo estone, al fine di approfondire le conoscenze dei complessi fenomeni di degrado dello Sn, a supporto della conservazione degli organi storici.*

## Tin Organ Pipes. Deterioration Phenomena

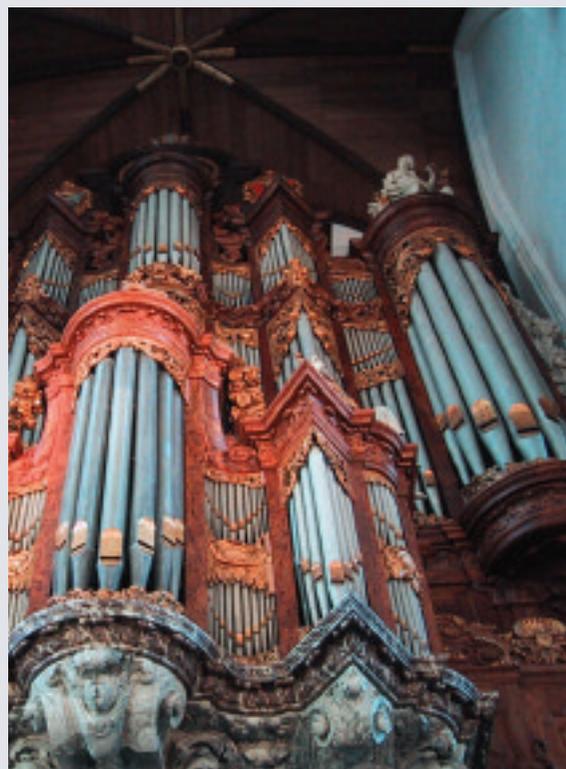
- i) degrado localizzato (sotto forma di pustole e crateri, Fig. 1 a, b);
- ii) degrado generalizzato (sotto forma di croste brune (Fig. 2), in alcuni casi percorse da cricche, che possono staccarsi dalla superficie esponendo aree di aspetto metallico con elevata rugosità, Fig. 1 c);

Fig. 1 - Degradamento localizzato: esempio di pustole (a) e crateri (b) sulla superficie esterna del campione SE1 dall'organo Serassi. Degradamento generalizzato: aree metalliche (c) a rugosità elevata dal campione ALP2 dall'organo Antegnati
